REF.: Exp.: 2145-23030/09.- Auditoria Ambiental de Renovación -
Renovación de la Declaración de Impacto Ambiental

Cliente. LDC Argentina S.A.

Informe. AAR 003-20 LDC

Auditoría Ambiental de Renovación

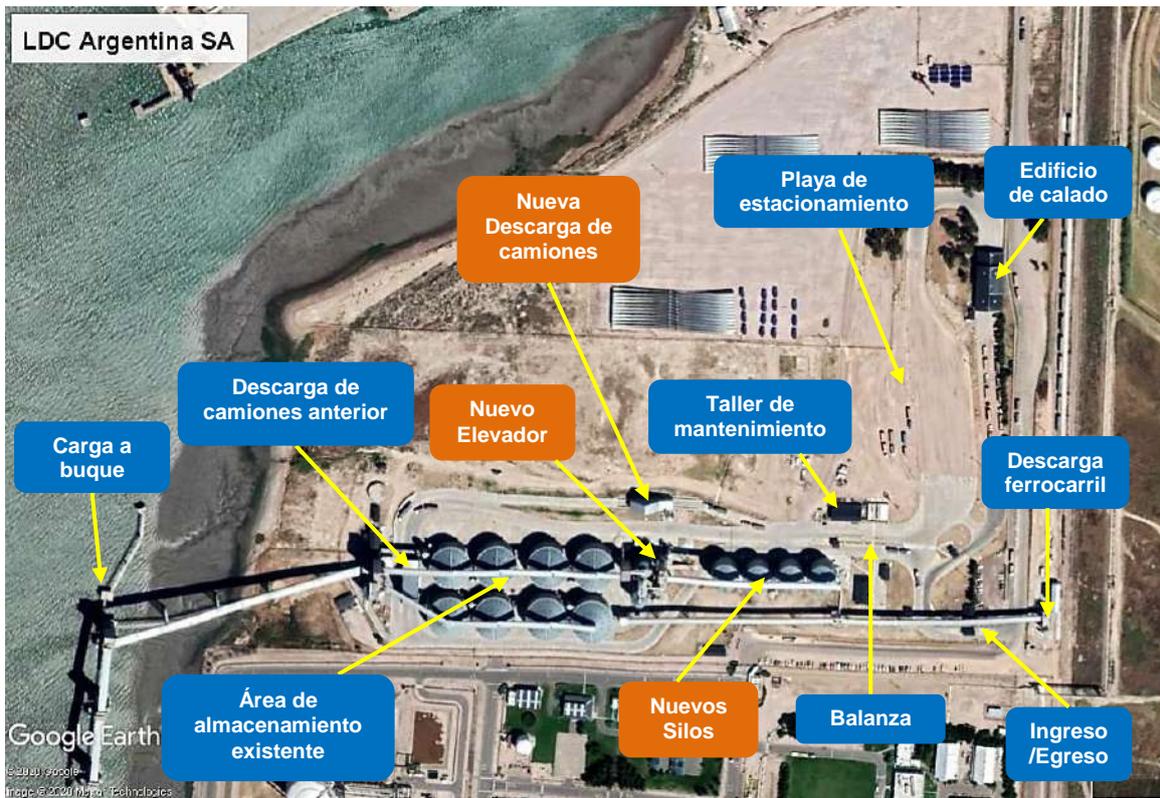
Imagen 01. Croquis de nuevas instalaciones.

En la presente auditoría se pudo observar la implementación de la ampliación de la planta presentada en el Estudio de Impacto Ambiental 001-14. En el siguiente croquis se pueden observar las nuevas edificaciones; edificio de descarga de camiones, elevador de cangilones y 4 silos de almacenamiento:

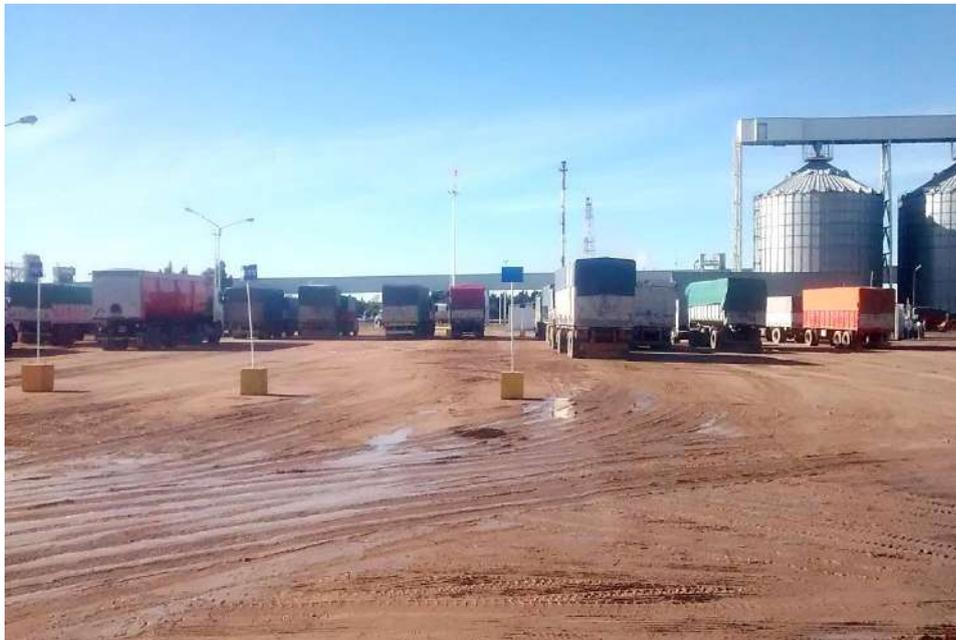
Imagen 01. Playa de estacionamiento de camiones.

LDC Argentina S.A. cuenta con una playa de estacionamiento de camiones dentro del predio, las dimensiones permiten tener una capacidad de 160 camiones. En la misma se puede observar la correcta señalización de los sectores.

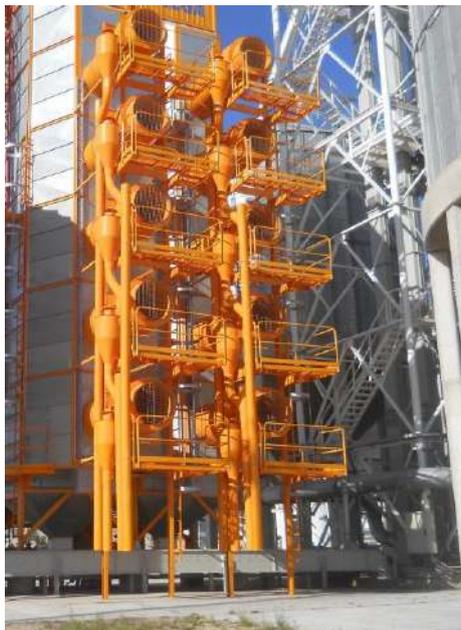
Imagen 02. Secadora de granos fuera de funcionamiento.

Como se ha mencionado anteriormente, la Empresa cuenta con una secadora de cereal. La misma **no se encuentra en funcionamiento** por lo que sólo se reciben granos que estén en condiciones óptimas de almacenamiento, sin necesidad de acondicionamiento previo.

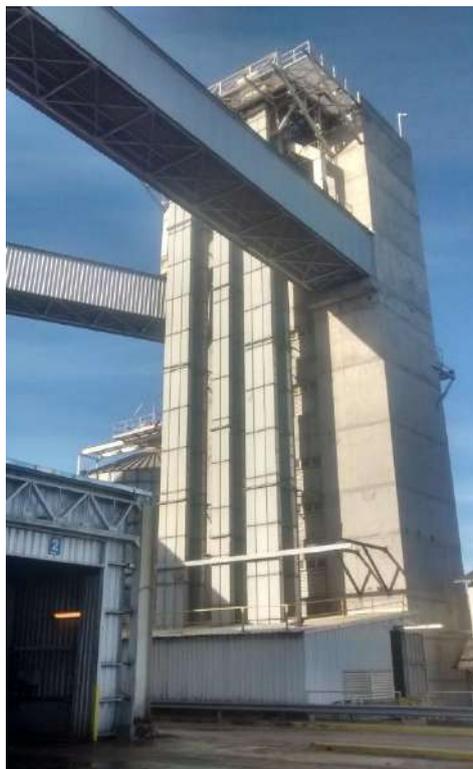
Imagen 03. Norias

En lo que se refiere al transporte, todas las cintas y norias, poseen un cerramiento completo que permite confinar el material particulado generado durante el transporte de los granos y cuentan asimismo con sistemas de captación de polvo que evitan la generación de atmósferas explosivas y/o acumulación de material combustible. La Empresa lleva a cabo el mantenimiento de las mismas mediante un procedimiento de limpieza.

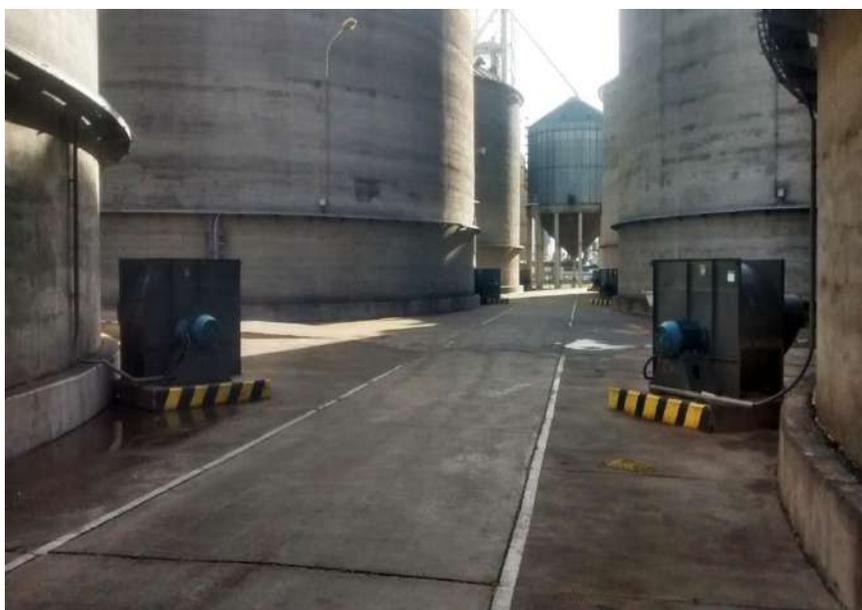
Imagen 04. Aireadores.

Todos los silos cuentan con aireadores dotados de silenciadores para minimizar la emisión de ruidos molestos.

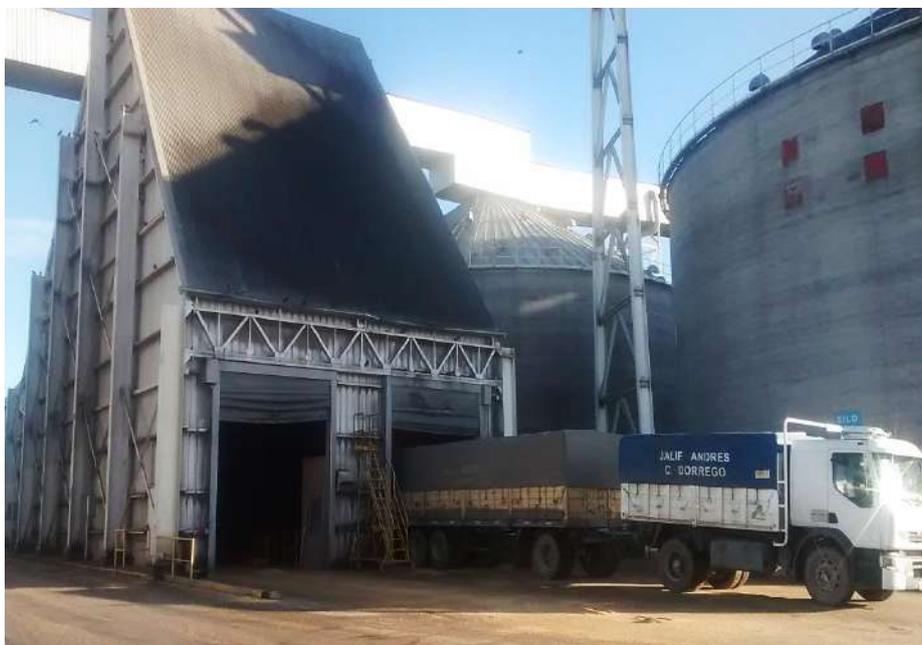
Imagen 05. Nuevo edificio de descarga de camiones.

La recepción de granos se realiza a través de vagones y camiones, en sectores confinados y dotados de sistemas de aspiración de polvo y filtrado por medio de filtros

de mangas. Las nuevas instalaciones poseen los mismos mecanismos que las instalaciones anteriores.

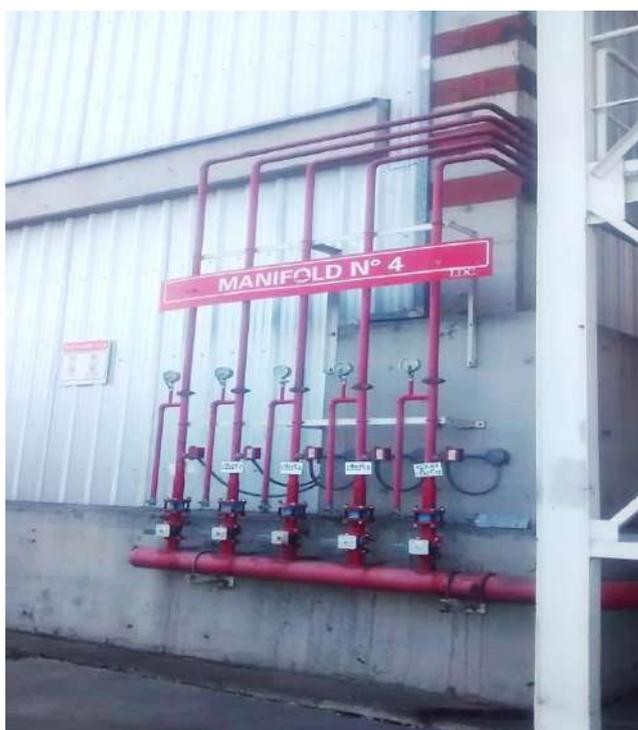
Imagen 06. Red contra Incendios.

Finalmente los transportes sobre silo, identificados como CSS1-4 y CSS5-8 cuentan con protección automática contra incendio a través de Splinkers.

Acción requerida. Realizar la actualización del estudio de carga de fuego que incluya las nuevas instalaciones de forma tal de proveer los extintores en cantidad y tipo adecuado, a las nuevas instalaciones.

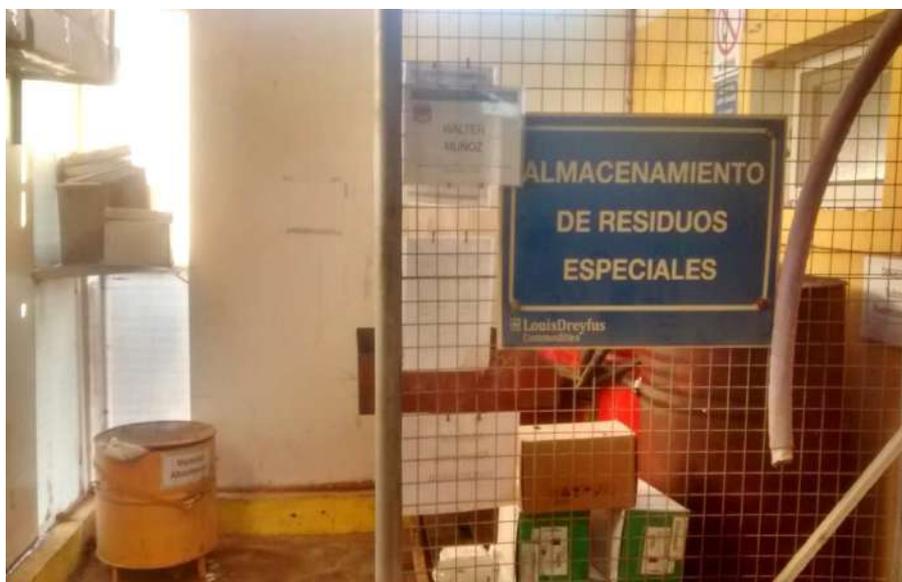
Imagen 07. Depósito transitorio de residuos especiales.

Se observó un adecuado orden y limpieza en general de las instalaciones.

Acción requerida: Es recomendable dotar a las nuevas instalaciones de recipientes para la adecuada disposición de residuos.

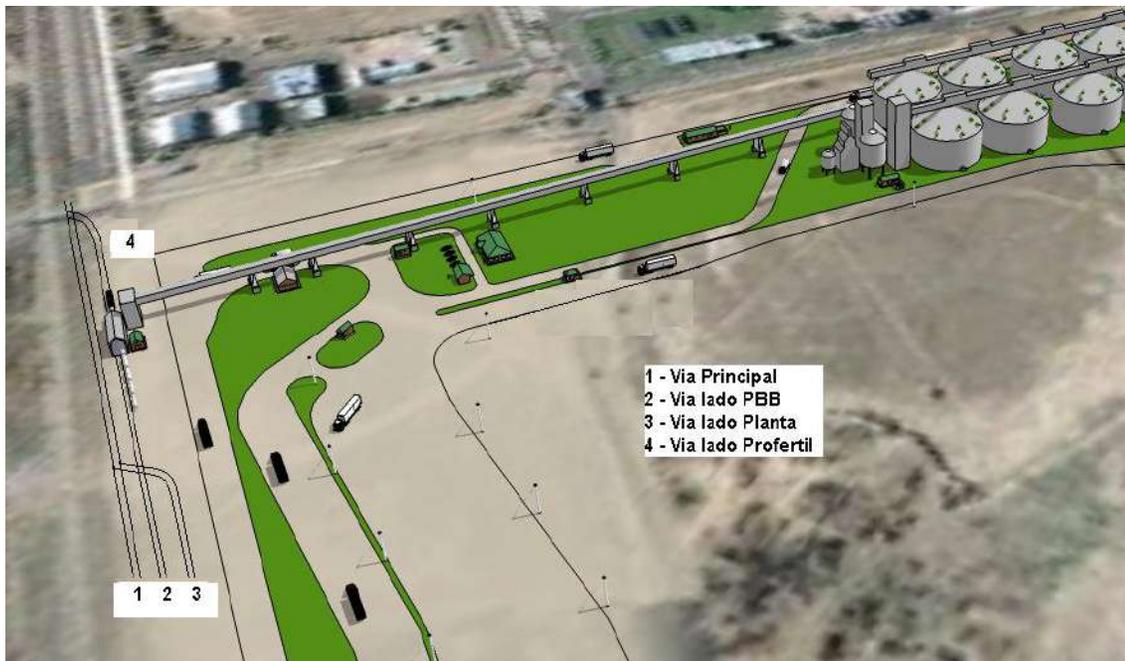
Detalle del trazado de las vías del complejo:

Cuando los Supervisores de Logística lo disponen envían la instrucción a FEPSA para que ésta proceda a realizar los movimientos necesarios para dejar posicionados los vagones dentro de las vías internas del complejo (vía 2 o vía 3).

Cabe mencionar que una vez que FEPSA posicione el operativo en la vías 2 o 3, todos los demás movimientos son realizados por personal contratado por LDC utilizando Maquinarias adaptadas para tal fin.

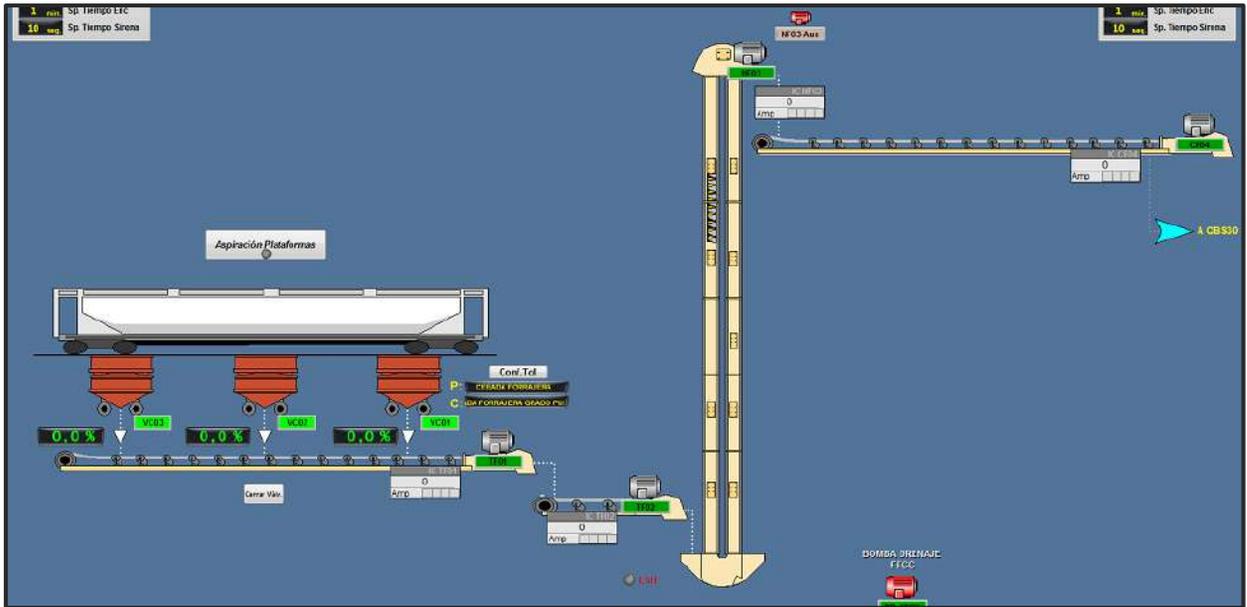
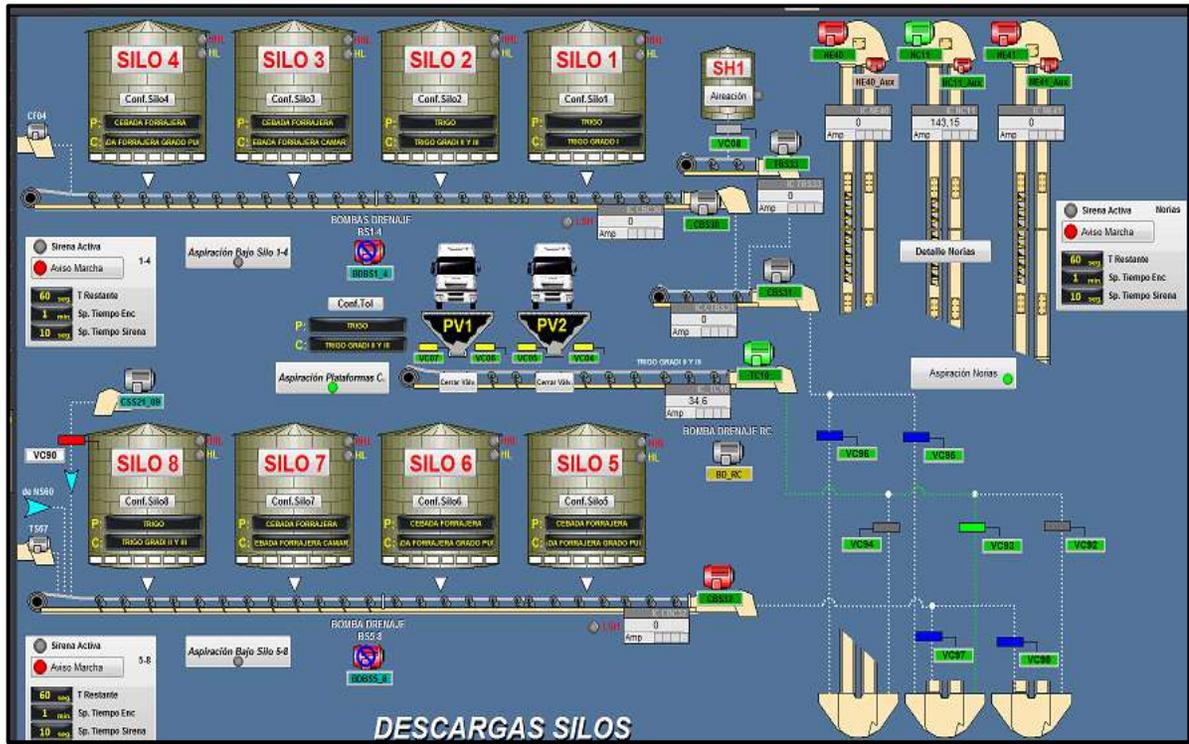
El circuito cuenta con tres tolvas de recepción ubicadas debajo de la balanza (VC01 – VC02 – VC03). Dos transportes a cadena (redler) denominados TF01 y TF02.

Una noria principal denominada NF03 y una cinta con capacidad para 700 tons denominada CF04. La misma transporta la mercadería recibida hasta la cinta bajo silo CBS30, ésta a la CBS31 y de ahí existen dos caminos posibles; utilizar la noria NE40 que permite transportar la mercadería directo a embarque o desviarla a los silos (1 al 4). O podemos utilizar la noria NC11 en donde podremos desviar la mercadería a cualquiera de los 9 silos del complejo y embarque.
