Presentación Adenda Parque Eólico Miramar - Expediente 2145-10876/16 - DIA Resolución 634/18

Estudio de Impacto Ambiental Parque Eólico Miramar Adenda

Estudio de Impacto Ambiental Parque Eólico Miramar Adenda	
Ciente. Parques Eólicos Miramar S.A.	EIA PEMSA 001-16 – Adenda	
Autor. Scudelati & Asociados S.A.	www.scudelati.com.ar

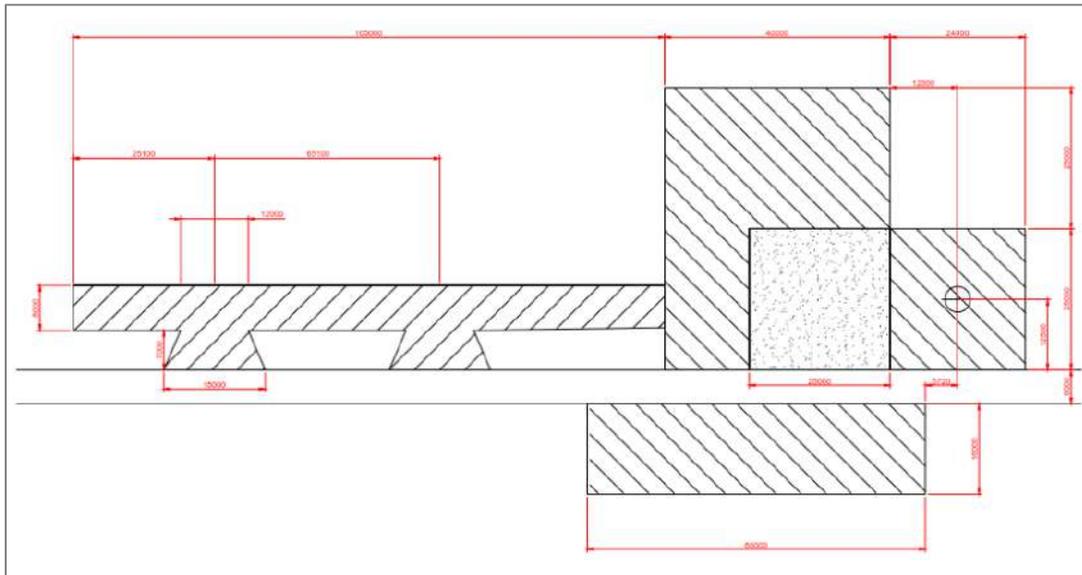
Gráfico 01. Detalle de las dimensiones de la plataforma.

En el Anexo II se adjunta el plano actualizado las plataformas de trabajo.

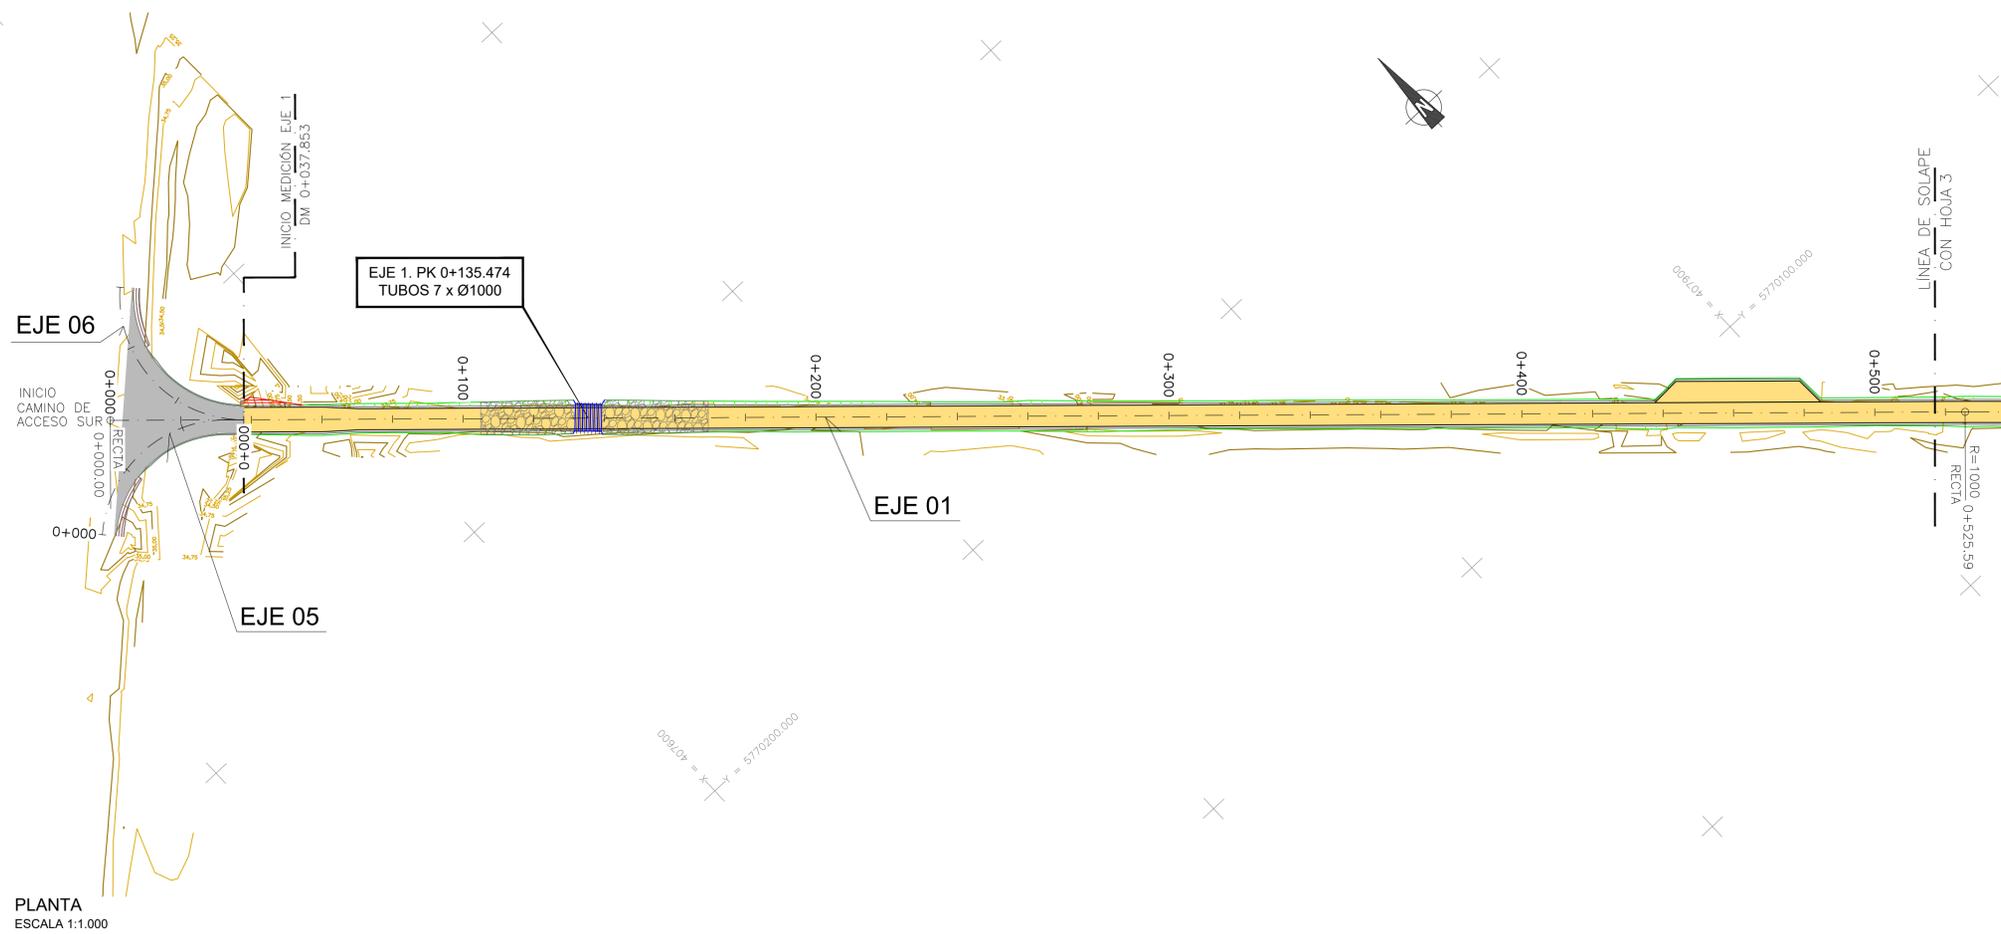
PLANTA
ESCALA 1:1.000

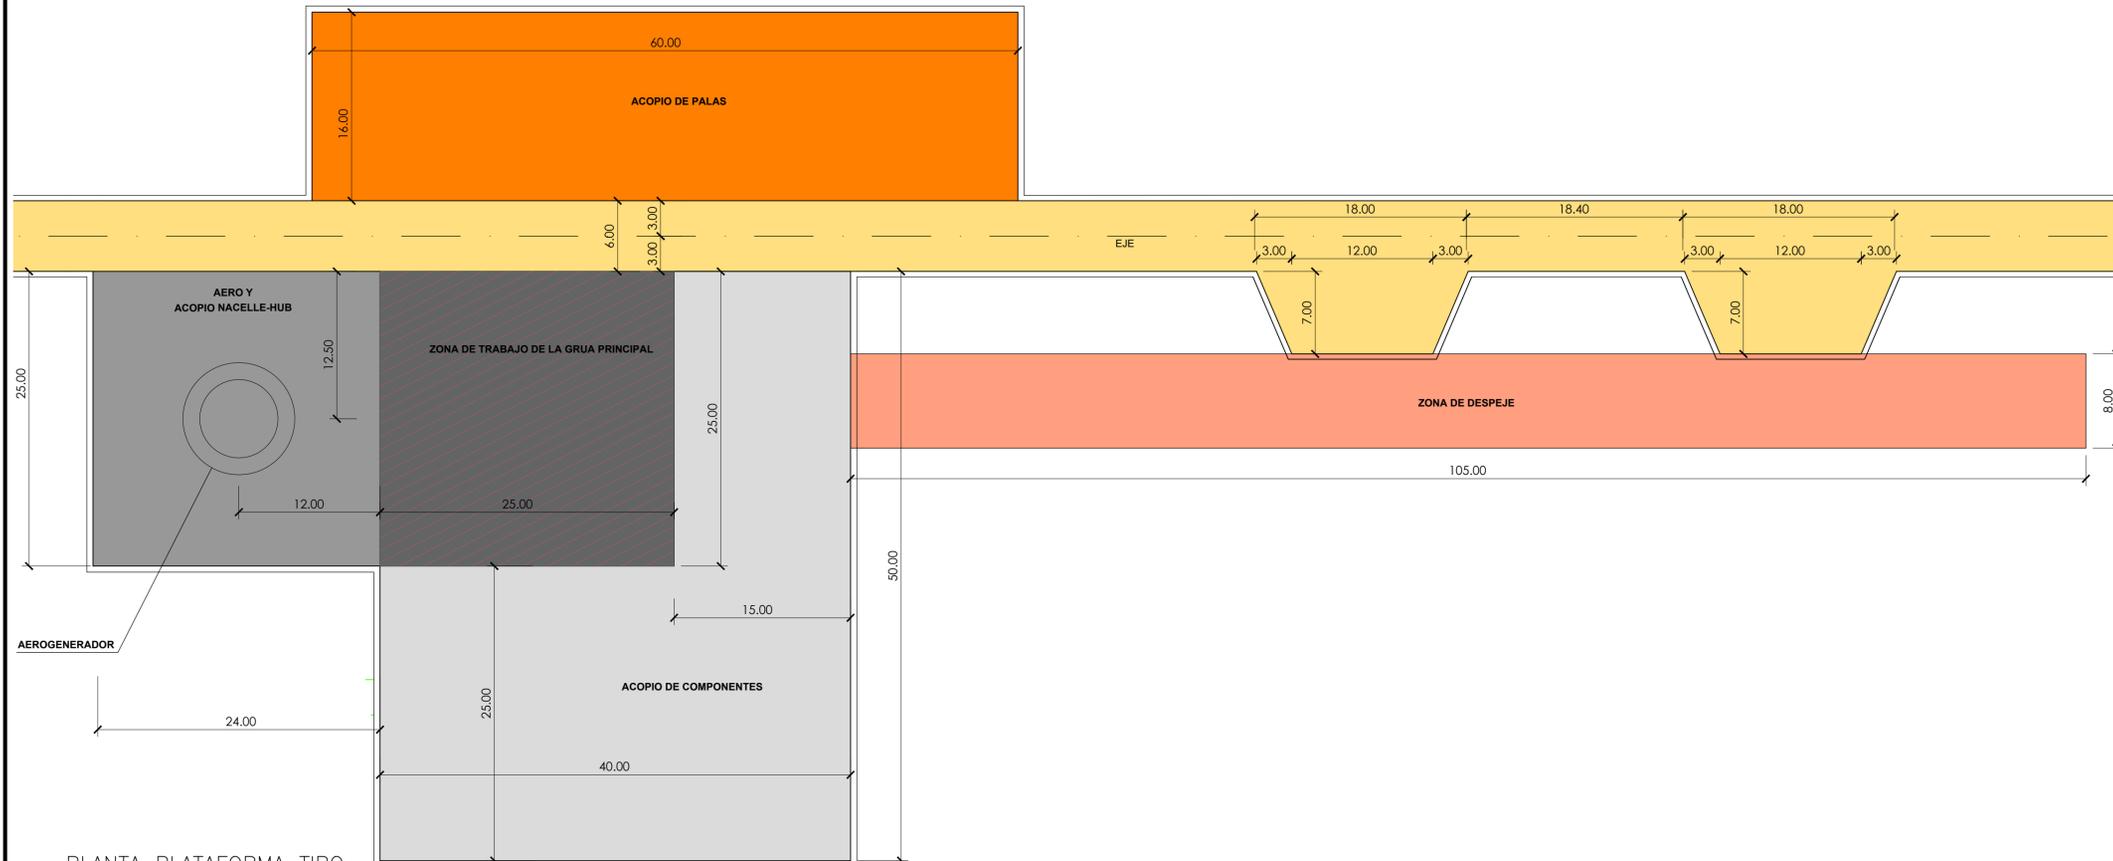
PLANTA PLATAFORMA TIPO
ESCALA 1:300

1-CAPA BASE CBR ≥ 60%

Características	Valores
Límite Líquido (LL); max	LL < 25
Índice Plástico (IP); max	IP < 10
Equivalente de Arena (EA); min	EA ≥ 30
Azul de Metileno (AM); max	SI EA ≥ 30; no se requiere AM/ SI 25 ≤ EA < 30; AM < 10
Materia Orgánica (MO); max	MO = 0%
Resistencia a la degradación, Ensayo Los Angeles (LA); max	LA ≤ 35%
Índice de Lajas (IL); mínimo	IL ≤ 35%
Grado de Compactación (GC); mínimo	GC ≥ 98% del PM
CBR al 98% PM; mínimo	CBR ≥ 60%

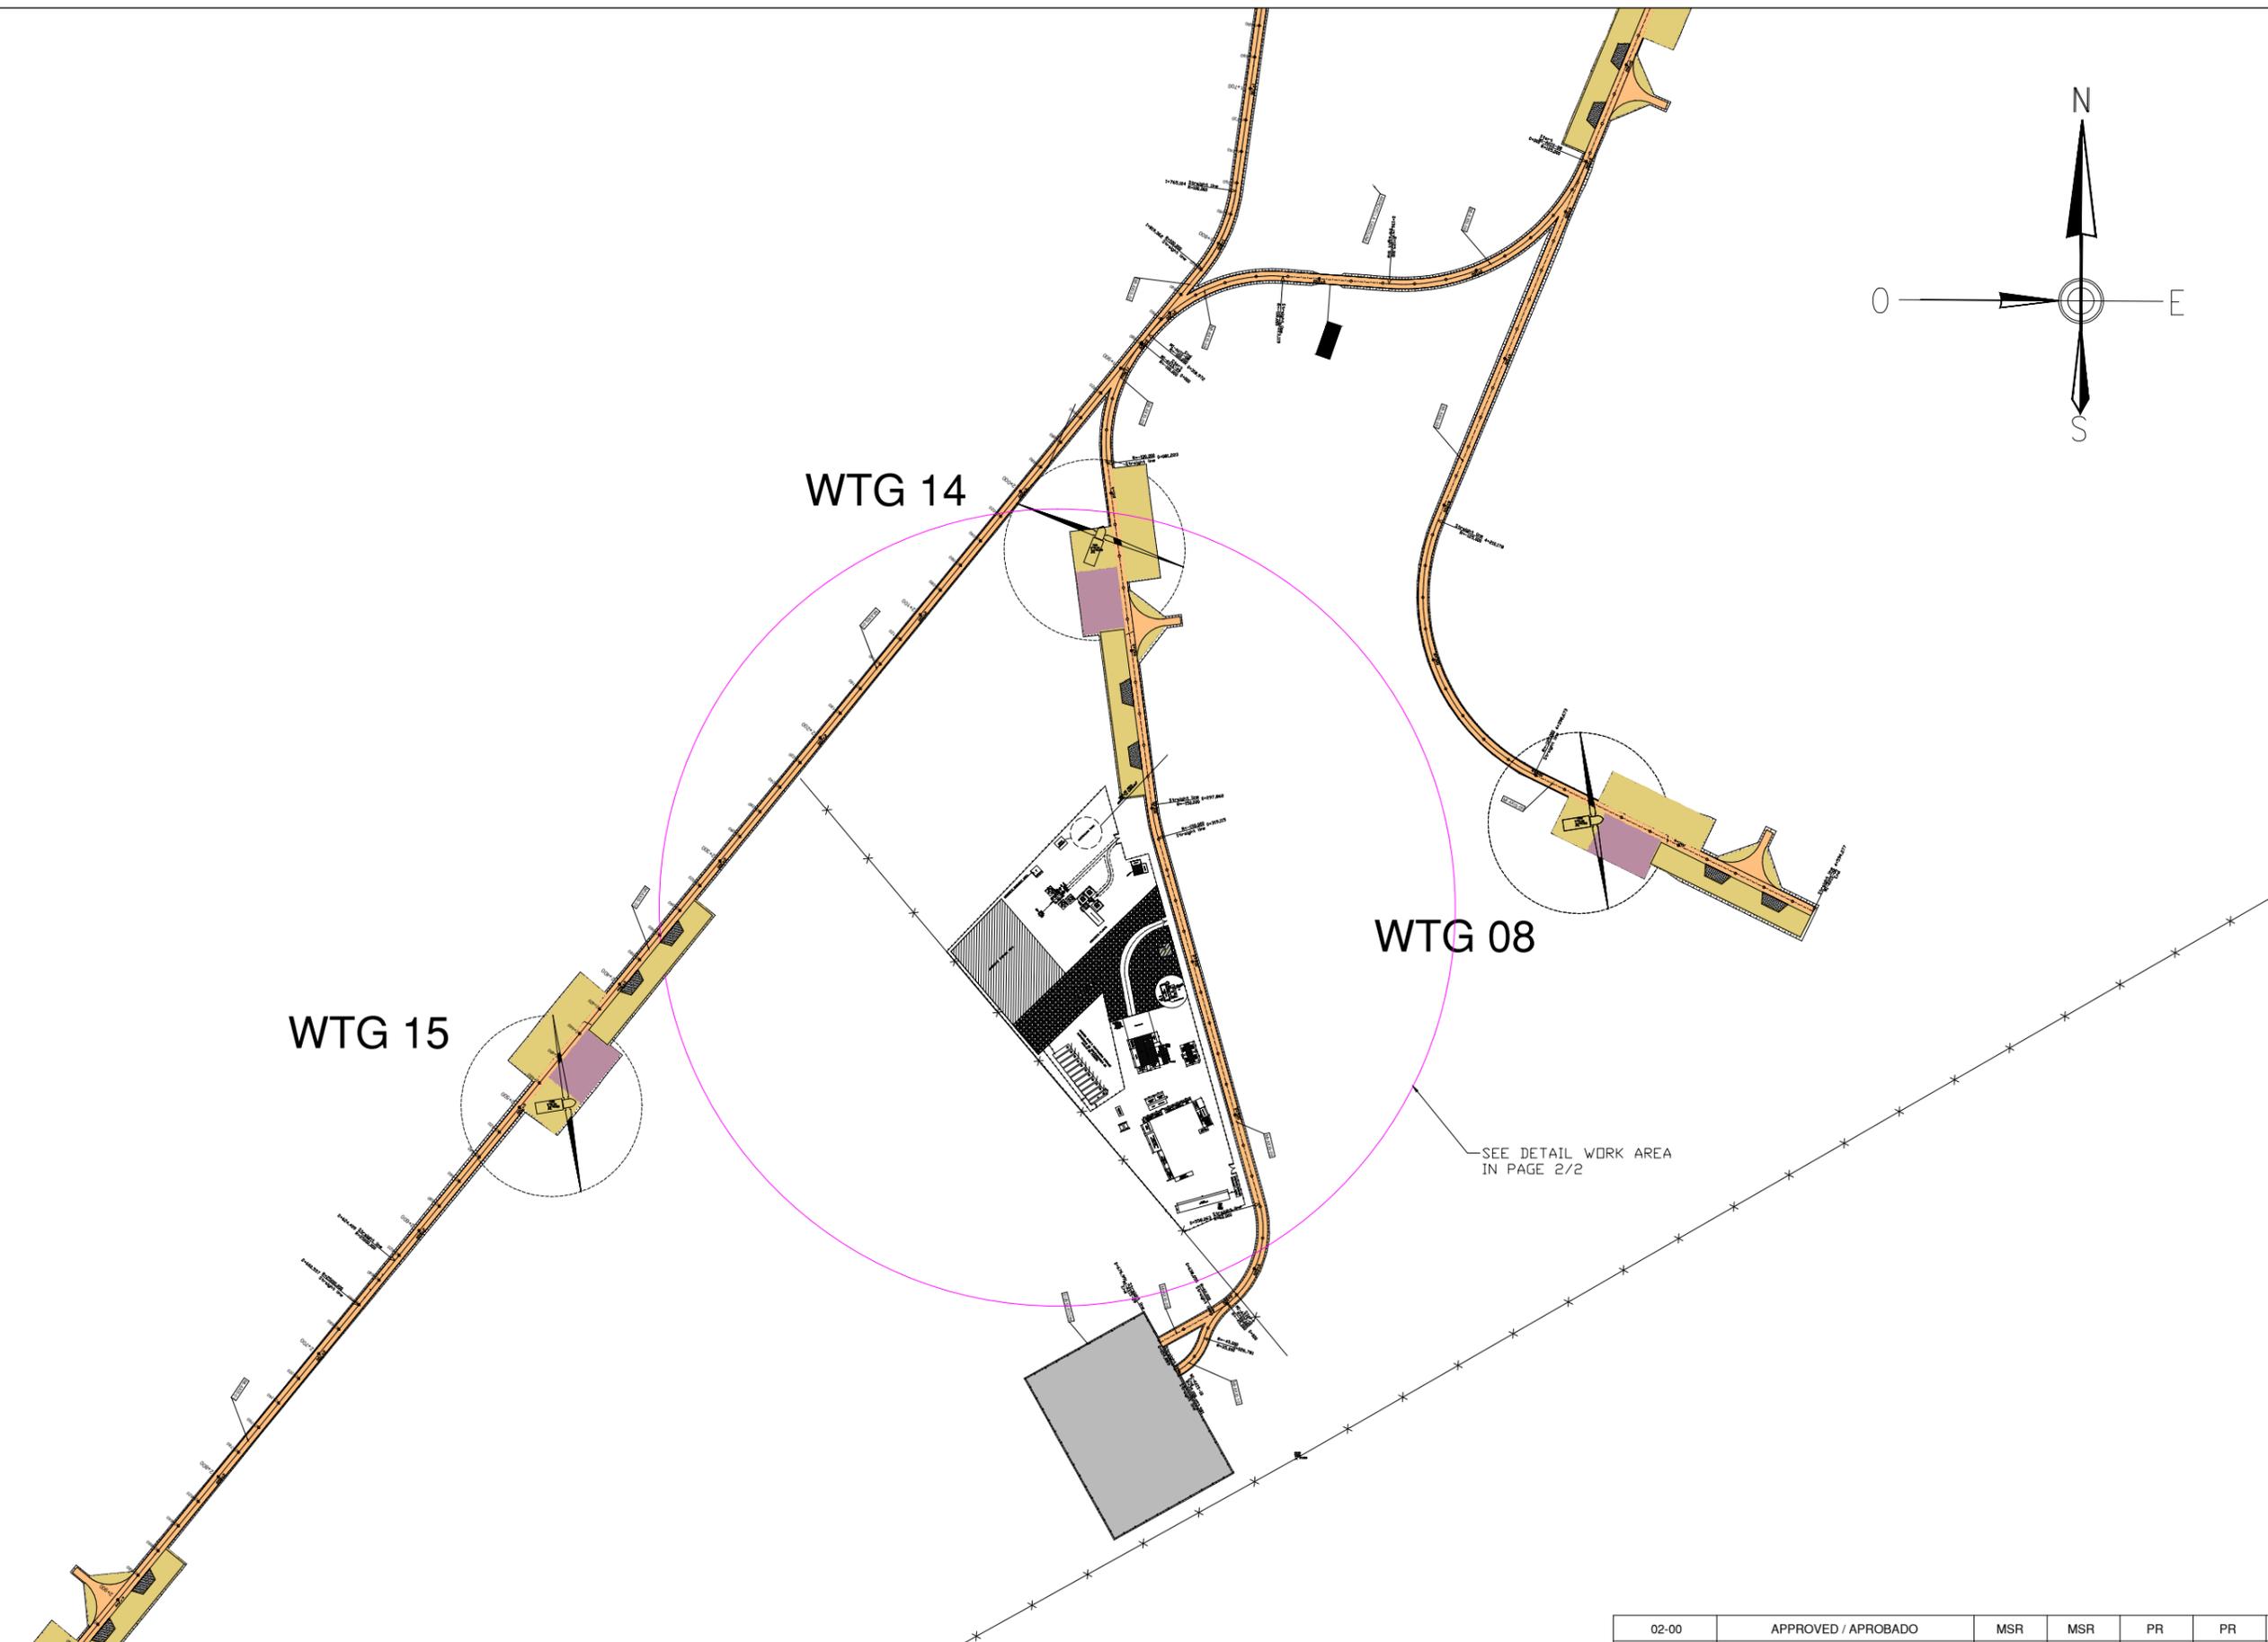
TÍTULO / TITULO:
SKETCH FOR WORK AREA DESIGN
Ubicación y planta Obrador PE Miramar
DRAWING NUM.:
PAGE/PAG. 1 OF 3

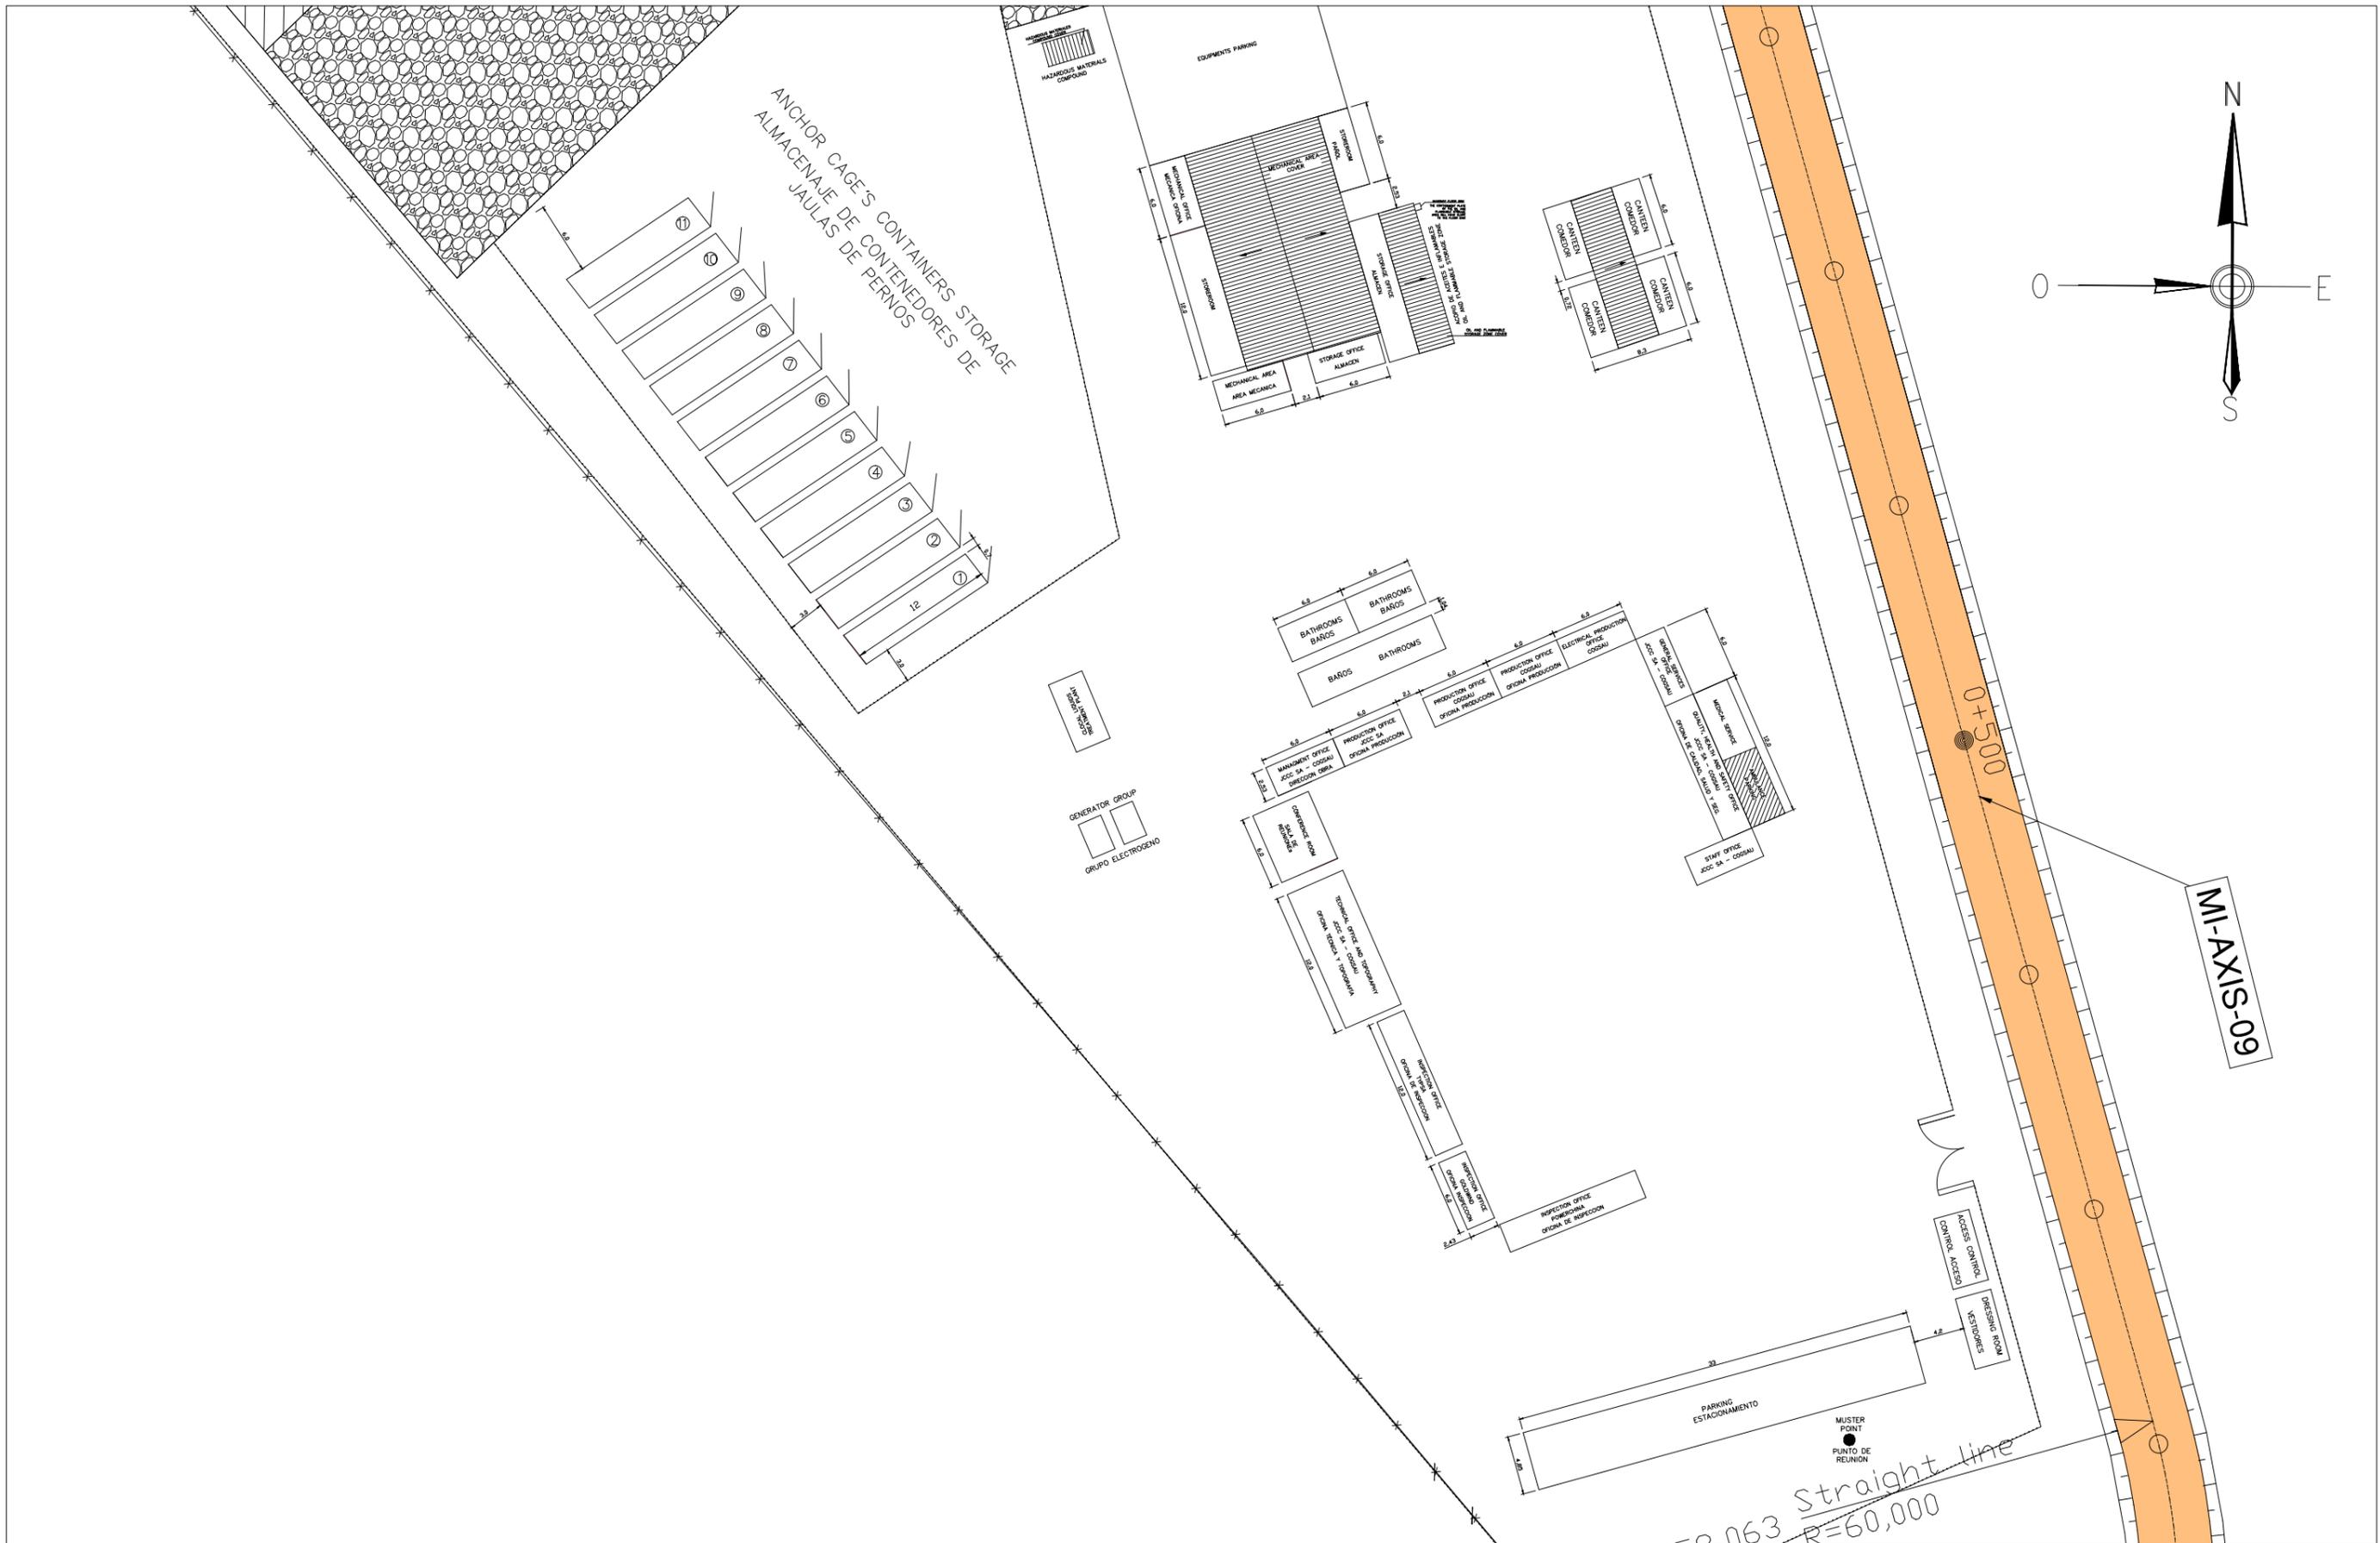
BUILDER/CONSTRUCTOR: 	DESIGNER/CONSULTOR: 	ESCALES/ESCALAS: 1:500	PROJECT/PROYECTO: MIRAMAR ARGENTINA GOLDWIND	CÓDIGO: PEMSA-PC-DR-0101-WFCW-E02-00_Sketch_W_Area	TITLE / TÍTULO: SKETCH FOR WORK AREA DESIGN Ubicación y planta Obrador PE Miramar				DRAWING NUM.: PAGE/PAG. 2 OF 3
				EDICIÓN: DIC - 2018	APPROVED / APROBADO REVISION REVISIÓN	MSR AUTOR	MSR DRAFTSMAN DELINEADO	PR CHECKED CHEQUEADO

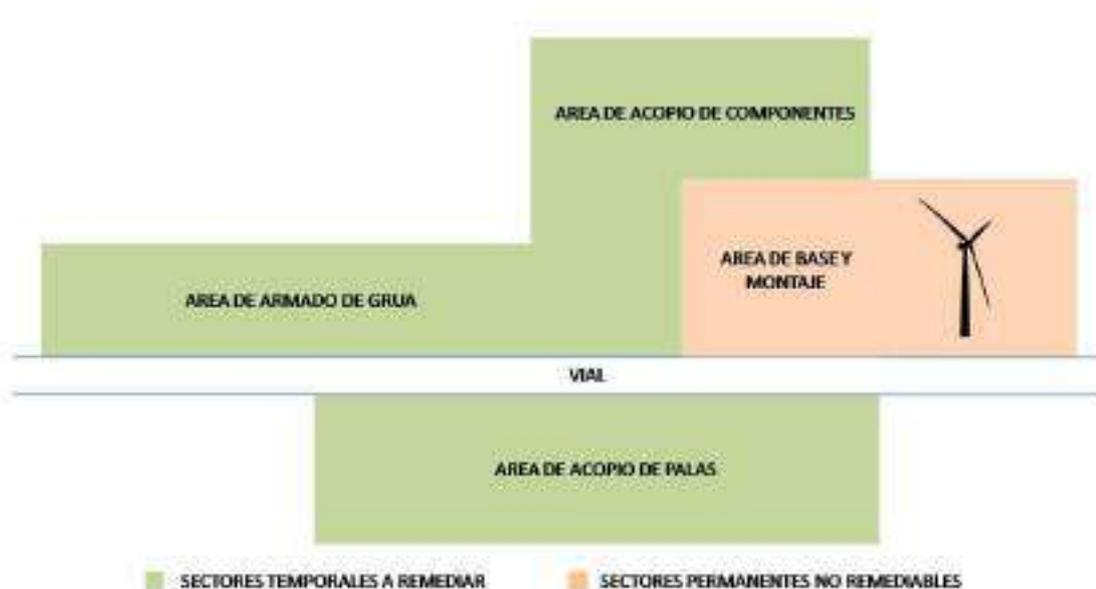
Figura N°1. Diagrama general de remediación de plataformas de montaje.

En el caso del área de armado de grúa, se deberá retirar el material de relleno para restituir su nivel original a ser dispuesto como relleno en la cantera Fátima I. De la misma manera, el suelo de excavación acopiado en los laterales de la plataforma (ver Figura 1) deberá ser retirado con el objetivo de recuperar el nivel de suelo natural.

Según los planos¹⁷ el área de acopio de componentes debería tener unos 1.375 m². El área de montaje de grúa debería tener unos 1.575 metros cuadrados y el área de acopio de palas un total de 960 m². Sin embargo, se han determinado en campo superficies afectadas mayores.

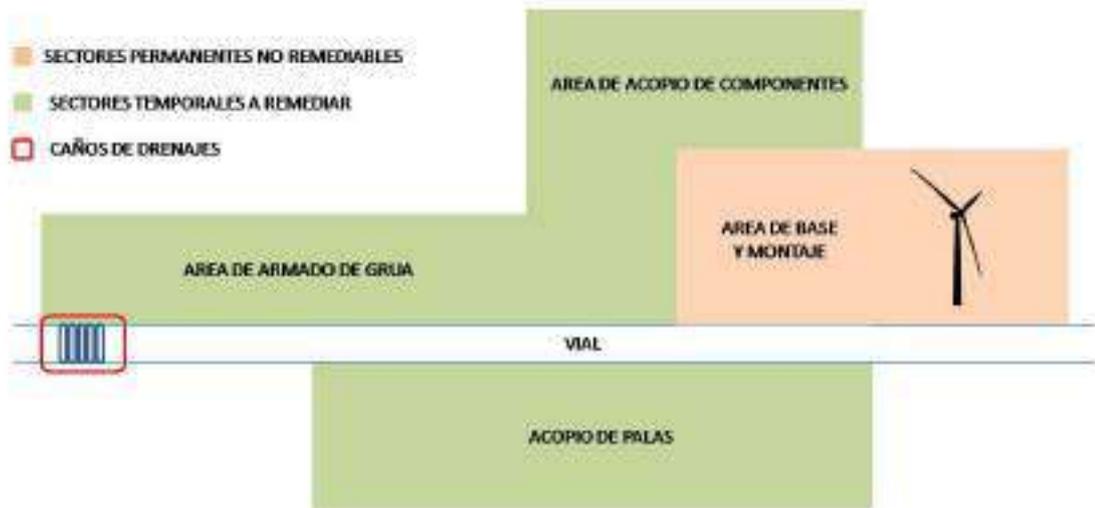
Figura N°2. Diagrama general de remediación de plataformas de montaje. Señalado con el cuadro rojo los caños de drenajes.

En el caso donde los drenajes de viales hayan sido ubicados donde se encuentren sectores de la plataforma a remediar, como en el caso del WTG 6 (ver Figura 2), la remediación será realizada garantizando el objetivo de descubrir la totalidad del diámetro del caño de la alcantarilla. Este trabajo se realizará recuperando a nivel original del terreno el sector de la plataforma a remediar (por ingeniería los drenajes se encuentran en la cota original del campo). El nuevo talud del vial deberá ser como se encuentra establecido en el documento de movimiento de tierras (PEMSA-PC-RP-0104-WFCW-E01-07_Earthworks), de una relación 3H:2V. Finalmente se constatará que todo el diámetro del drenaje se encuentre destapado, permitiendo el libre escurrimiento del agua.

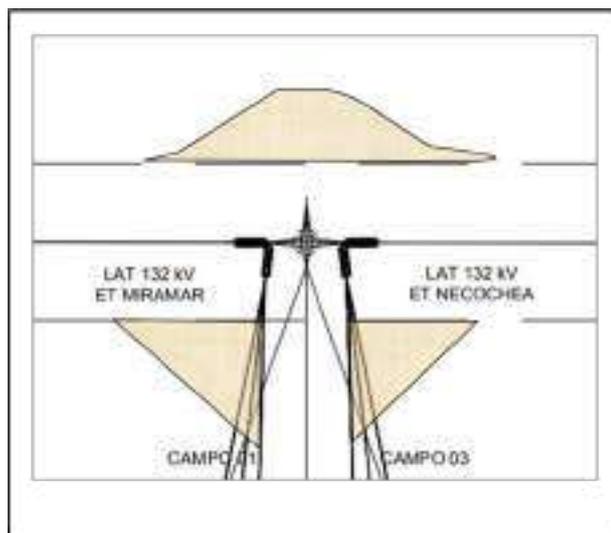
Figura 3. Sectores a remediar en piquetes de LAT.

El sector indicado en marrón en la Figura 3 debe remediarse mediante colocación de topsoil y escarificado siguiendo las indicaciones del documento Procedimiento de Remediación Ambiental. En ningún caso se deberá afectar mayor superficie para el desarrollo de esa tarea.

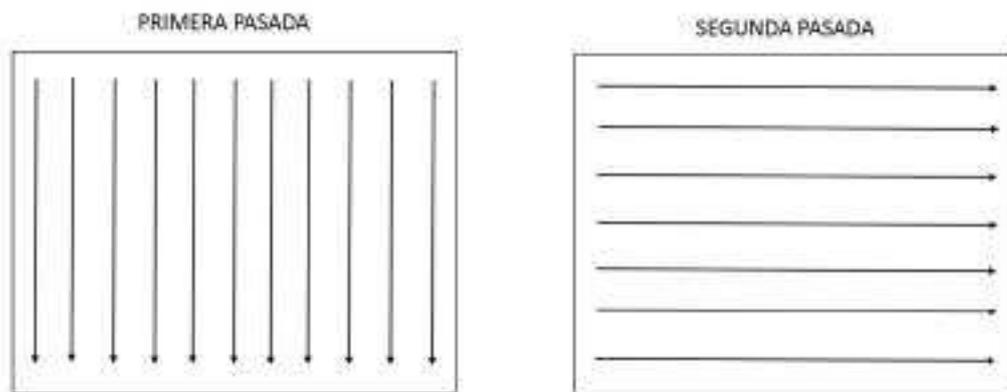
Figura N°1. Diagrama de pasadas de escarificación.

Para ello se deberá escarificaren dos o más pasadas (una perpendicular a la otra, ver figura 1), teniendo en cuenta que el resultado final deberá ser un escarificado perpendicular a la pendiente y a los vientos predominantes. Este diseño de escarificación se utilizará únicamente en los sectores donde pueda ser realizado sin afectar mayor superficie de suelo. En el cuerpo del presente documento de procedimientos se amplía en detalle.

Dado que la pendiente disminuye hacia el este (ver plan de remediación/PEMSA-PC-ENV-0031-GEN-E01) y los vientos predominantes también lo son en la misma orientación (ver EIA original), el resultado final del escarificado deberá ser lineal de norte a sur (menos para el sector de cantera).

- Para ello el escarificado final se deberá realizar rastrillando en dos o más pasadas (una perpendicular a la otra, ver figura 1), teniendo en cuenta que el resultado final deberá ser un escarificado lineal de norte a sur como fue descrito en la sección “Método de remediación de suelos afectados”.
- El surco deberá medir un mínimo de 15 cm de profundidad y para conseguir un mezclado ideal deberá utilizarse maquinaria especificada en la sección “Método de remediación de suelos afectados”
- De ninguna manera se deberá afectar mayor superficie para la implementación de esta técnica.

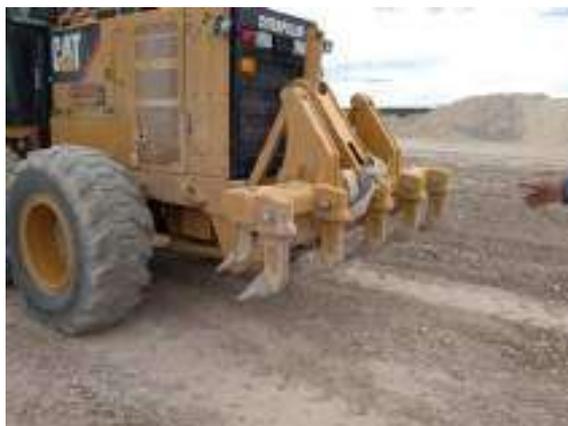
Figura 2. Motoniveladora con equipo para escarificar.

El escarificado deberá presentar una profundidad de unos 15 cm y para conseguir un mezclado ideal debe ser como una rastra de disco o diente cruzada (subsolador). Por razones operativas, la maquinaria identificada a utilizar es la motoniveladora (véase Figura 2) que en su parte trasera contiene un subsolador, permitiendo poder realizar el nivelado, la adición de la capa de suelo vegetal, expandirlo de forma pareja y realizar el escarificado al mismo tiempo.

La maquinaria a utilizar que permite poder realizar la altura específica de la cresta, la adición de la capa de suelo vegetal, expandirlo de forma pareja y realizar el escarificado en una sola pasada sería una motoniveladora con escarificador en la parte trasera (véanse Figuras 2 y 3). El espejo deberá ser colocado de manera que retire el exceso de suelo en la cresta cuando esta tenga una altura mayor a 30cm.

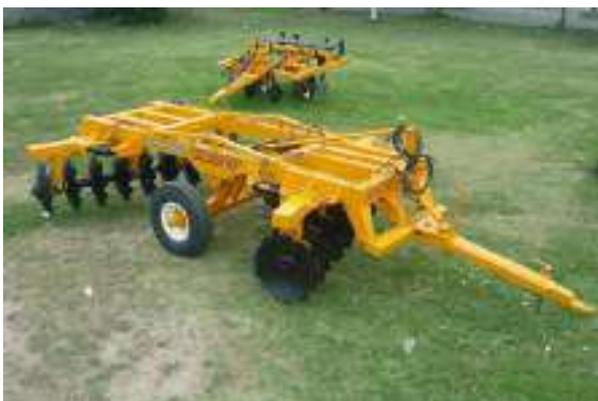
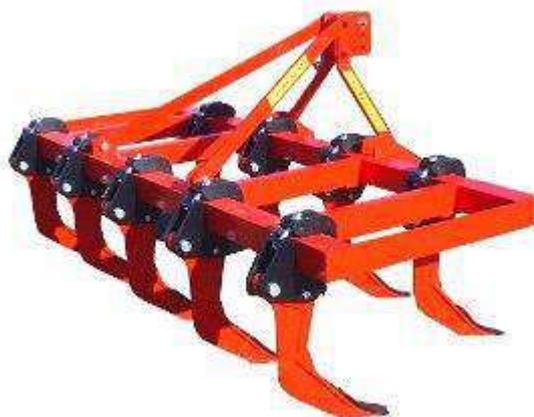
Figura 3. Rastra con disco doble en amarillo y subsolador en rojo.

Si no se cuenta con dicha herramienta podrá ser remplazada con un tractor con rastra de disco doble para favorecer la mezcla (Figura 3).

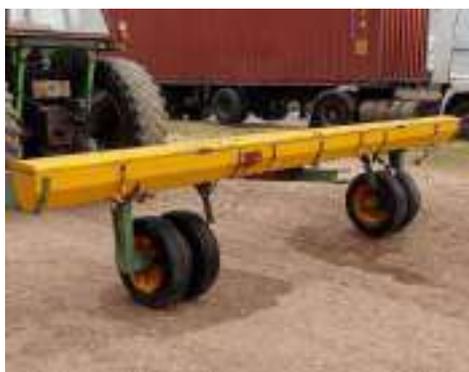
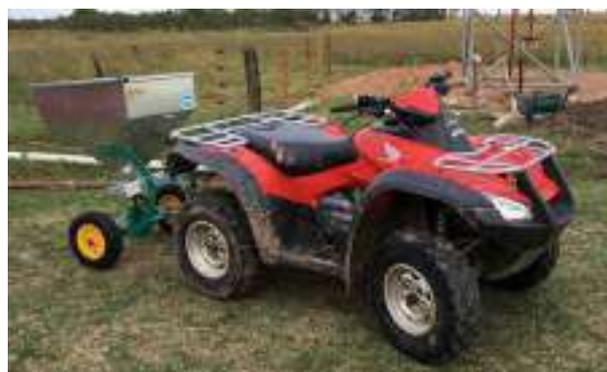
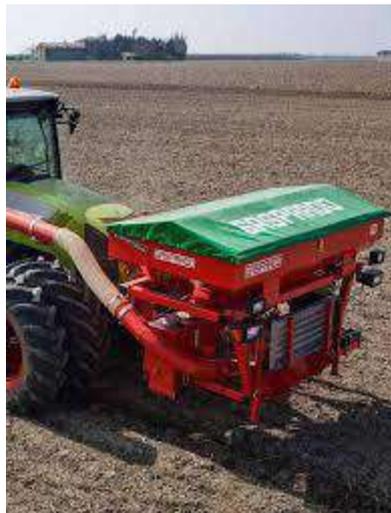
Figura 4. Diferentes tipos y tamaños de sembradoras al voleo.

Dada las condiciones de fertilidad de la capa superficial del suelo no se utilizarán agroquímicos de ninguna índole para restablecer la revegetación de los pastizales. Sí será fundamental para el éxito de la restauración de la cubierta vegetal la gestión del suelo vegetal o tierra negra. Para ello, posterior a la colocación del suelo vegetal se realizará la resiembra y el arreglo de siembra será al voleo. Para ello se utilizará una sembradora por voleo. El tipo y el tamaño de la sembradora será definido según a rapidez a hacer la remediación. Ambientalmente no existen diferencias en la utilización de los diferentes tipos de sembradoras al voleo (ver figura 4), aunque sí hay diferencias a nivel de costos.

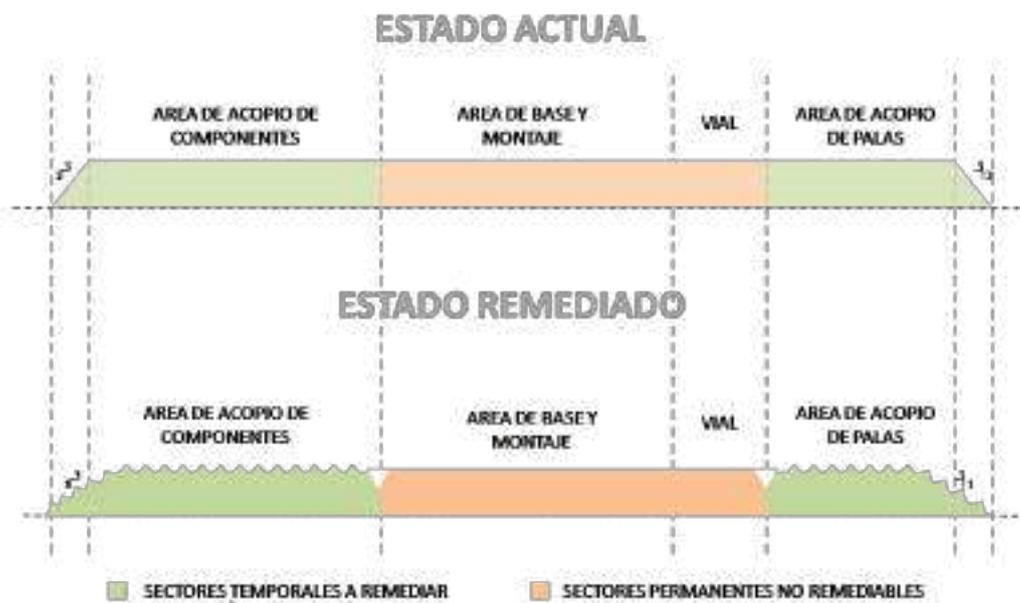
En las Figura5 se presenta diagrama en corte transversal de remediación del sector de acopio de palas y componentes:

Figura 5. Diagrama de corte transversal de remediación de sector de acopio de palas y componentes.

- Para el caso del área de acopio de palas y componentes no se restituirá el nivel a la cota original. Sin embargo, en dichas zonas, previo a la colocación del suelo vegetal, se deberán des-compactar los primeros 30 cm del material de relleno. Para ello se deberá escarificar como fue descrito en la sección “Método de remediación de suelos afectados, en dos o más pasadas (una perpendicular a la otra, ver Figura 1). Además, entre el vial y el área de acopio de palas o entre el área de base y montaje y área de acopio de componentes se deberá construir una cuneta (ver Figura 5) como mecanismo de escurrimiento de agua de la base del aerogenerador.

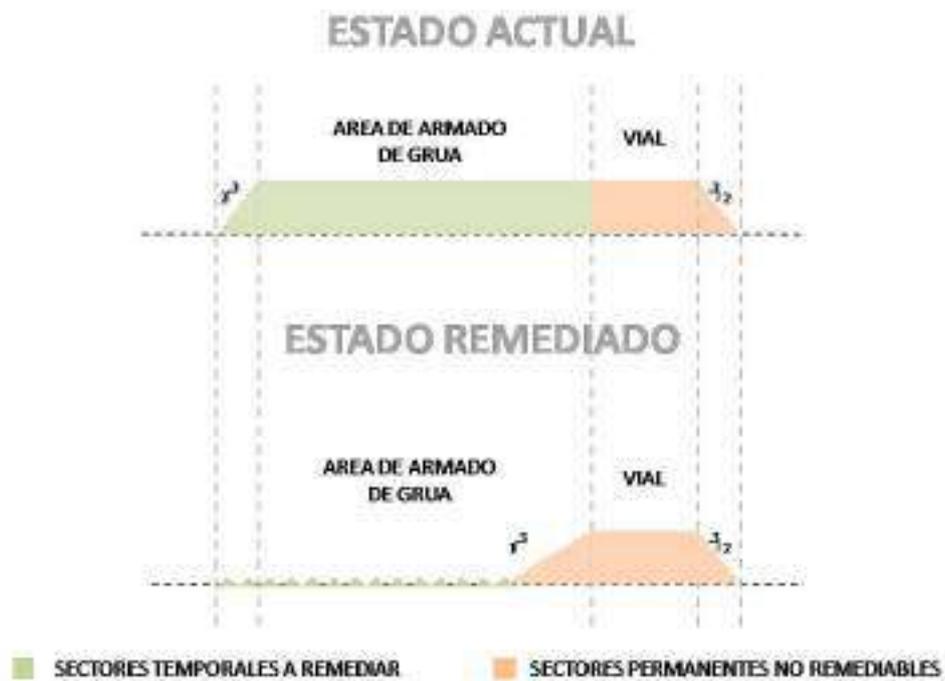
En las Figura 6 se presenta diagrama en corte transversal de remediación del área de armado de grúa.

Figura 6. Diagrama de corte transversal de remediación de área de armado de grúa.

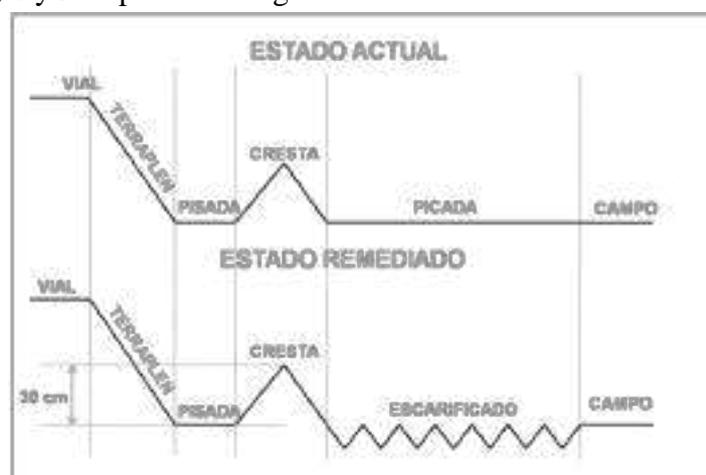
Figura 7. Diagrama de remediación de la red colectora paralela al vial. El estado actual corresponde posterior a la tapada de la zanja.

- Para los casos donde la red colectora cruce el área auxiliar de armado de grúa de plataformas, dicha zanja de la red colectora se encontrará a 1,1 metros de profundidad desde la cota de la plataforma (véase plano PEMSAS-PC-DR-0105-WFEW-E01-07_Trench_Cr_Sec.). En esos casos únicamente se procederá a remediar las superficies del área auxiliar de armado de grúa de plataformas, sin intervenir en la línea donde se desarrolló la zanja de la red colectora (ver figura 7).

En las figuras 7, 8 y 9 se presenta diagrama de remediación del sector:

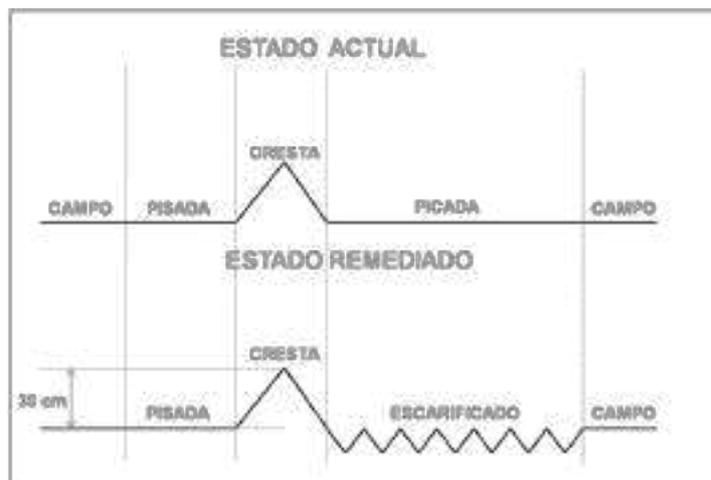
Figura 8. Diagrama de remediación de la red colector, sector que atraviesa el campo ganadero. El estado actual corresponde posterior a la tapada de la zanja.

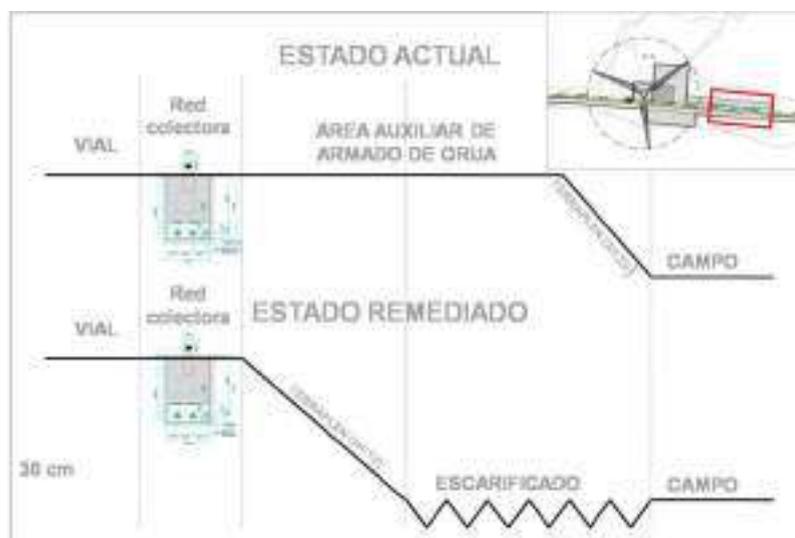
Figura 9. Diagrama de remediación de la red colector en cruce de área auxiliar de armado de grúa. El estado actual corresponde posterior a la tapada de la zanja.

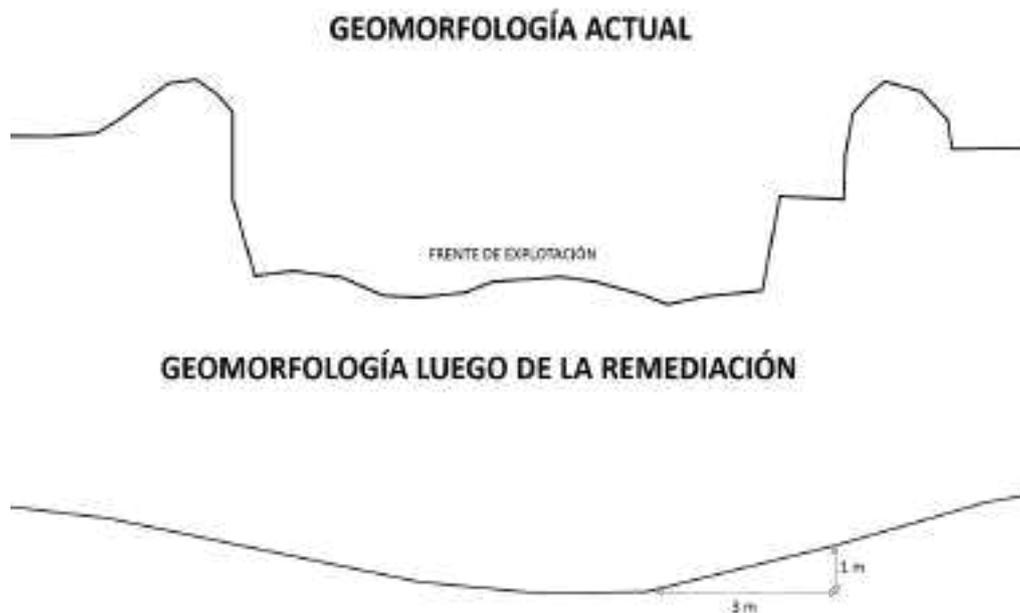
En la Figura 10 se presenta diagrama de remediación de canteras.

Figura 10. Vista en perfil de los trabajos de relleno y suavizado de taludes.

Para la ejecución de dichas tareas son necesarias: una pala cargadora para el relleno hueco con el retiro de montículos adyacentes, una retro-excavadora para el suavizado de taludes y redondeado de bordes superiores, y motoniveladora para la nivelación y dispersión del suelo vegetal, y des-compactado y escarificado final.

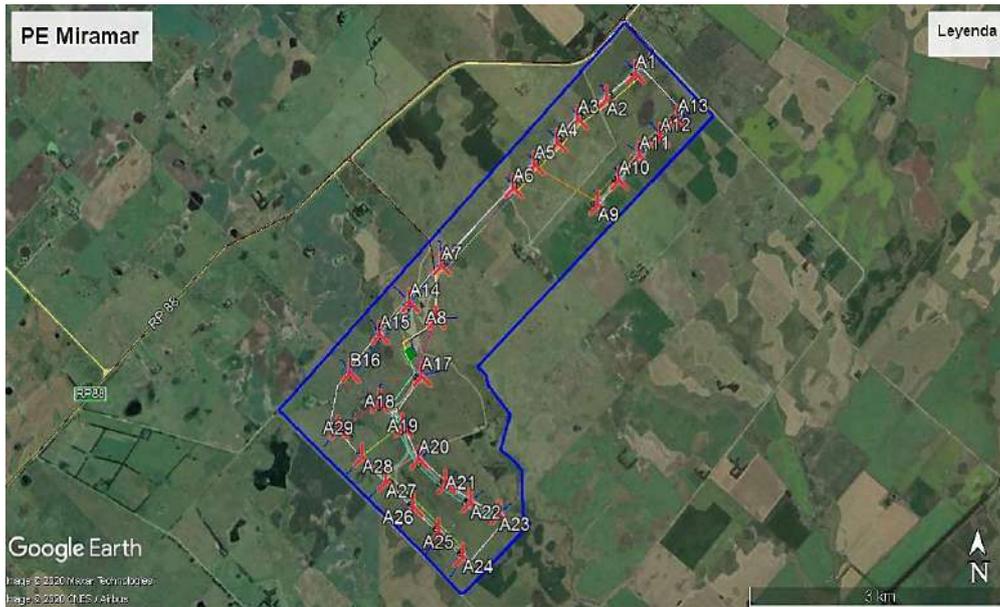
Imagen 01. Layout del Parque Eólico Miramar.
Fuente. Parque Eólico Miramar SA

El proyecto consiste en la construcción y puesta en servicio de veintinueve (29) aerogeneradores 3.4MW, totalizando una potencia de 98,6MW. Estas turbinas convergirán en una nueva subestación 33/132kV, a partir de donde se evacuará la energía generada a través de la apertura de la línea de alta tensión (LAT) 132kV existente que atraviesa el área del Parque Eólico y que actualmente vincula las estaciones transformadoras Miramar y Necochea, para su incorporación al Sistema Argentino de Interconexión (SADI).

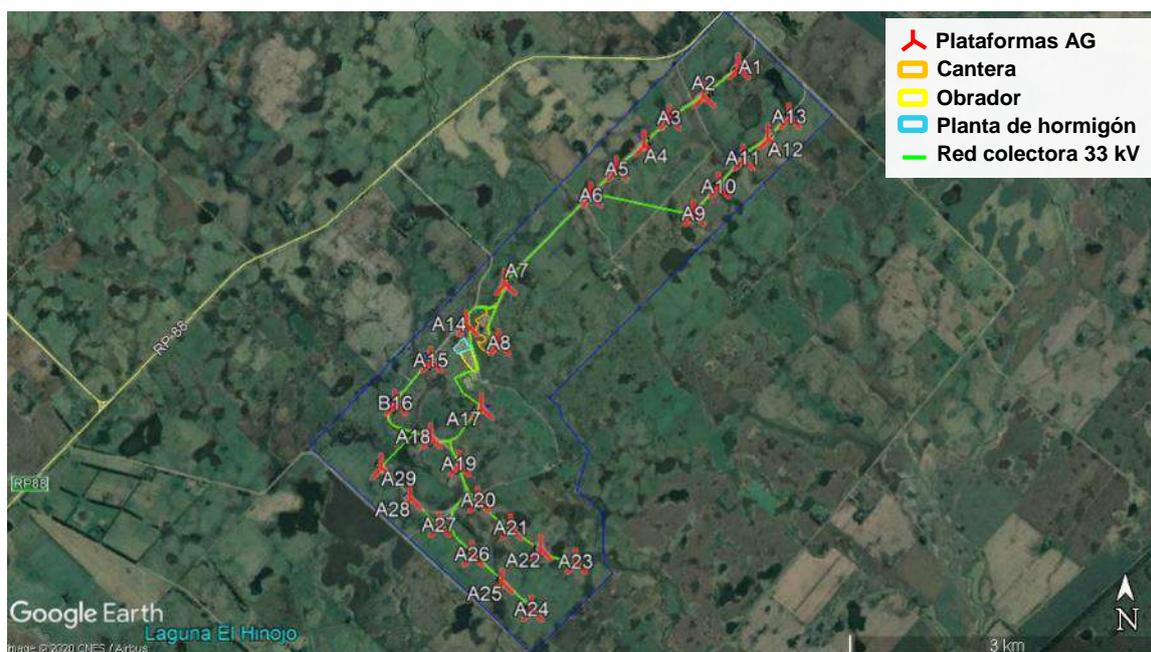
Imagen 02. Vista general de áreas temporales afectadas.

1. Plataformas: área de acopio de palas, área de acopio de componentes, área de armado de grúa.
2. Red colectora de 33kV
3. Obrador y otras áreas de uso común.
4. Planta de hormigón
5. Punto de vinculación a la línea de alta tensión
6. Cantera de áridos.
7. Todo sector no previsto que haya sido intervenido en forma temporal.

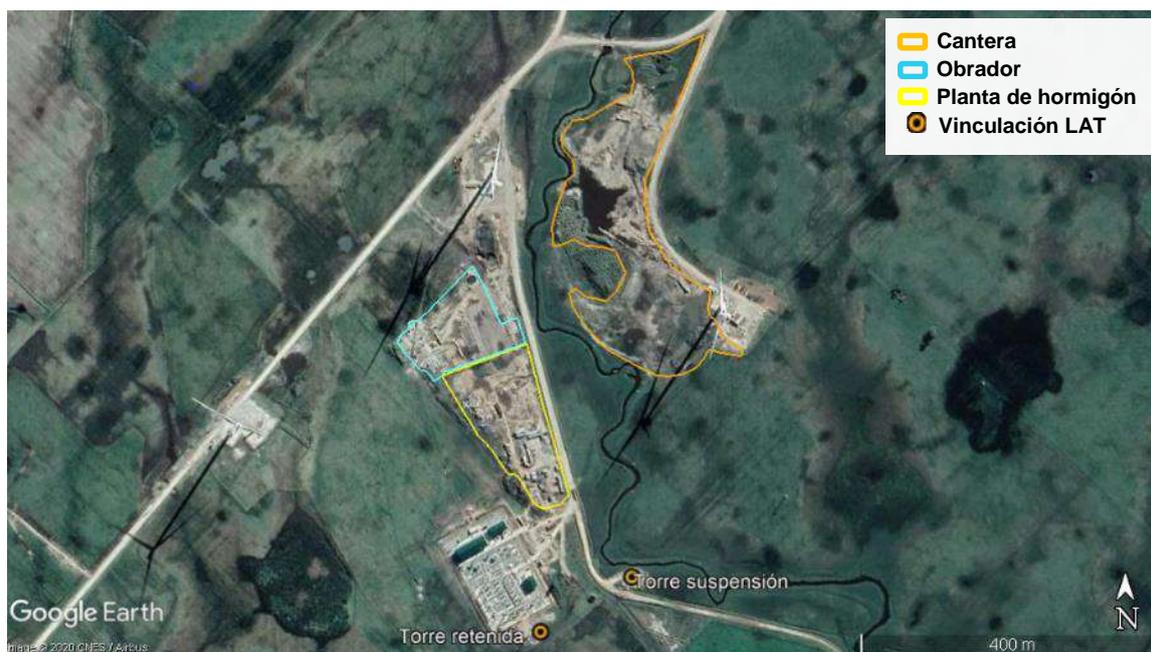
Imagen 03. Vista en detalle de algunas áreas temporales afectadas.
