Presentación Adenda Parque Eólico Miramar - Expediente 2145-10876/16 - DIA Resolución 634/18

Estudio de Impacto Ambiental Parque Eólico Miramar Adenda

Estudio de Impacto Ambiental Parque Eólico Miramar Adenda	
Ciente. Parques Eólicos Miramar S.A.	EIA PEMSA 001-16 – Adenda	
Autor. Scudelati & Asociados S.A.	www.scudelati.com.ar

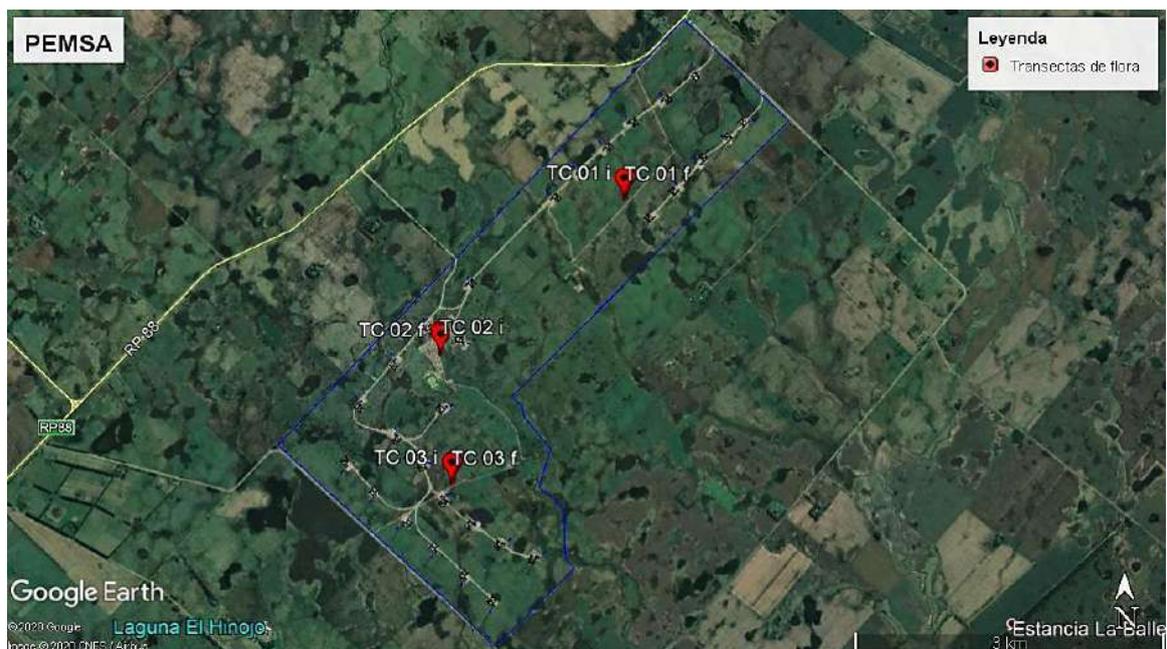
Imagen 04. Vista satelital de ubicación de transectas.

Transecta	Inicio		Final		Características generales
	Latitud	Longitud	Latitud	Longitud	
TC 01	38°12'44.24"S	58° 1'35.25"O	38°12'44.54"S	58° 1'36.43"O	Estepa herbácea
TC 02	38°13'33.06"S	58° 2'50.20"O	38°13'33.96"S	58° 2'49.76"O	
TC 03	38°14'14.36"S	58° 2'44.42"O	38°14'14.65"S	58° 2'45.59"O

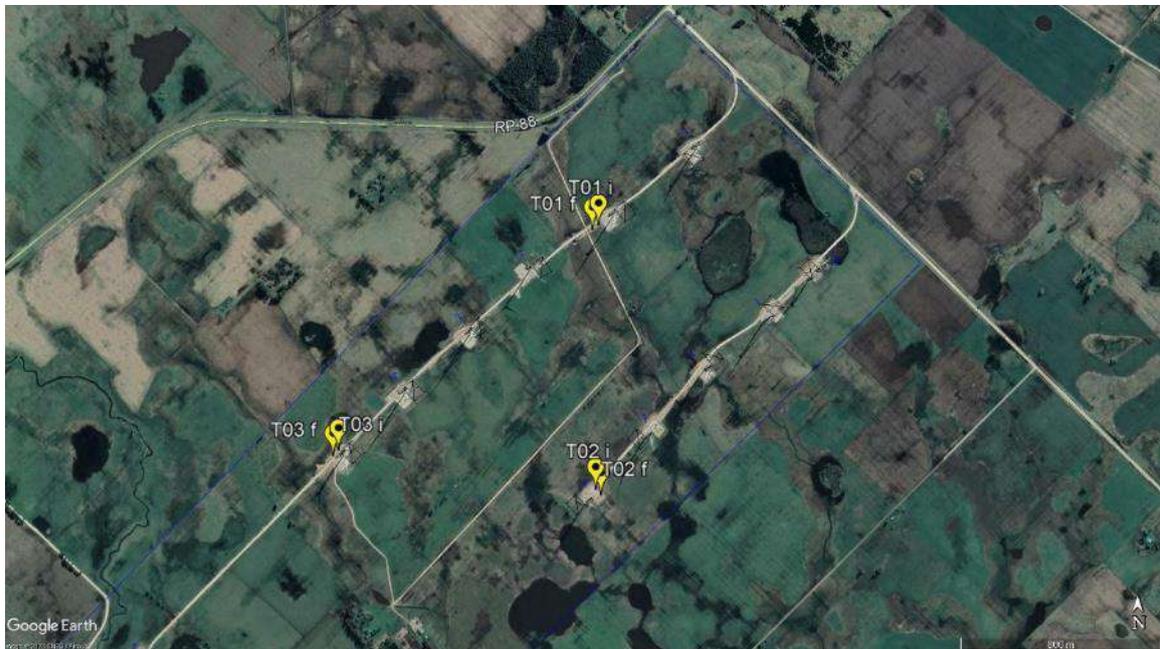
Imagen 20. Ubicación de transectas T01, T02 y T03 (sector NE del Parque).

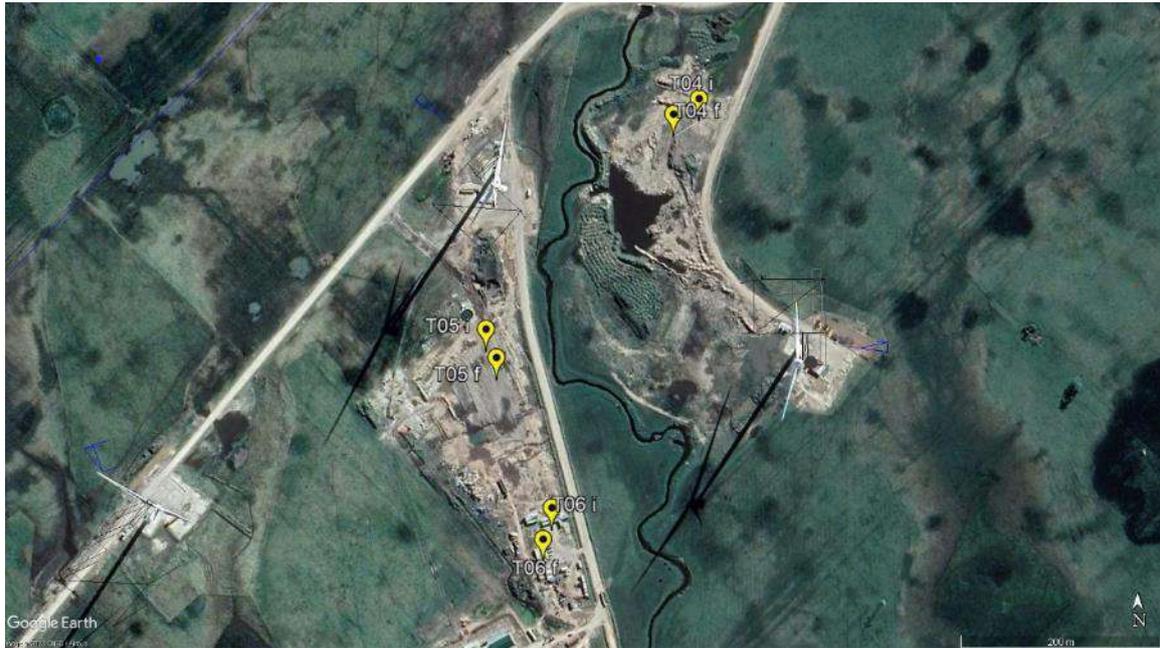
Imagen 21. Ubicación de transectas T04, T05 y T06 (sector obradores y cantera).

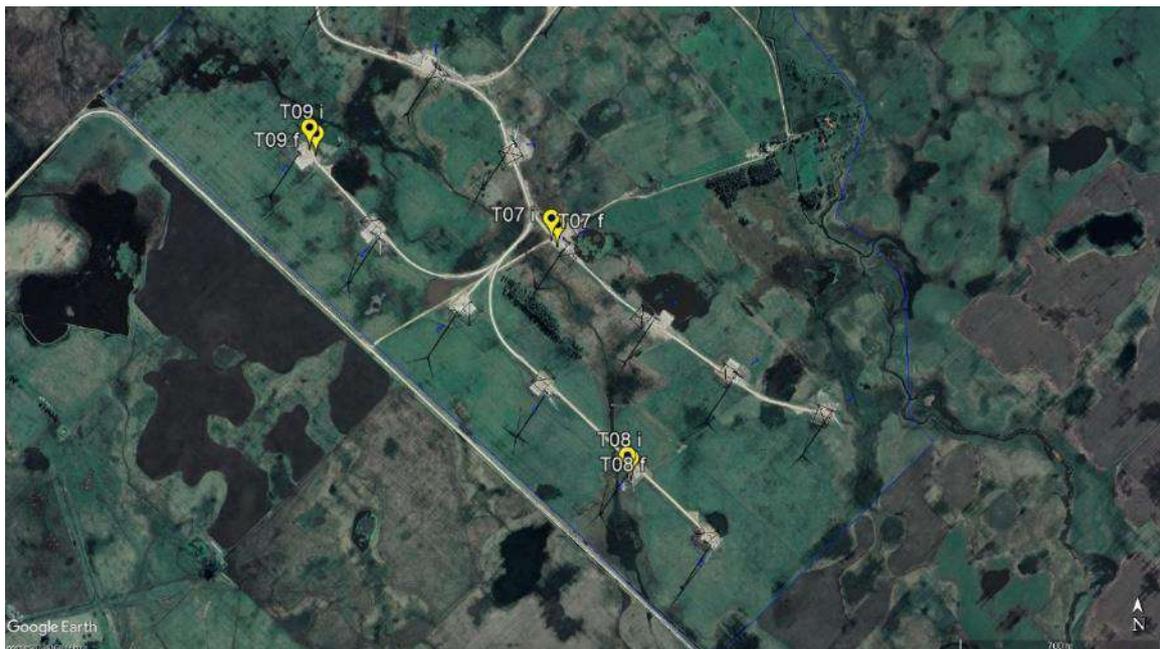
Imagen 22. Ubicación de transectas T07, T08 y T09 (sector SO del Parque).

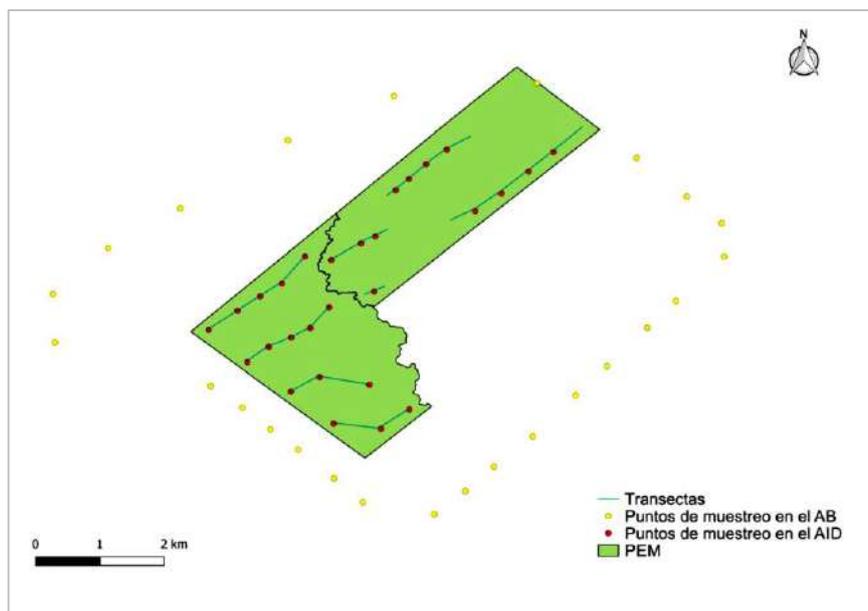
Imagen 23. Ubicación de las transectas y puntos de muestreo de las AID y AC del PEMSA.

Transecta	Extremo 1		Extremo 2	
	Longitud	Latitud	Longitud	Latitud
A	-58,02633	-38,20633	-58,03793	-38,21463
B	-58,01071	-38,20506	-58,0291	-38,21814
A	-58,03795	-38,21951	-58,04592	-38,22376
B	-58,04935	-38,22307	-58,06311	-38,23361
E1	-58,03832	-38,20633	-58,04106	-38,22857
E2	-58,04604	-38,23027	-58,05763	-38,23806
F	-58,04049	-38,24127	-58,05169	-38,2423
G	-58,03502	-38,24481	-58,04547	-38,2467
